# *EKONOMISK PLAN*

*Bostadsrättsföreningen Brf Skulptrisen,  
Stockholm kommun*

# Teknisk besiktning, tillägg spillvattenledningar.

# Teknisk besiktning

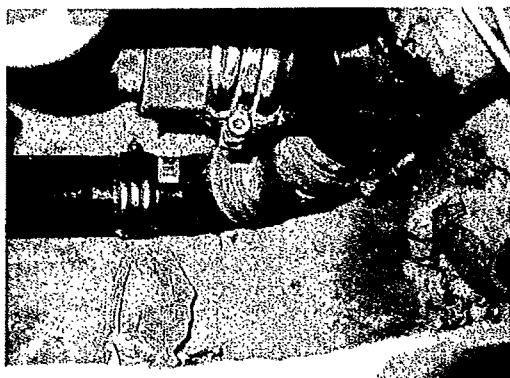
Lägenhet 17 kök stickledning till stamledning

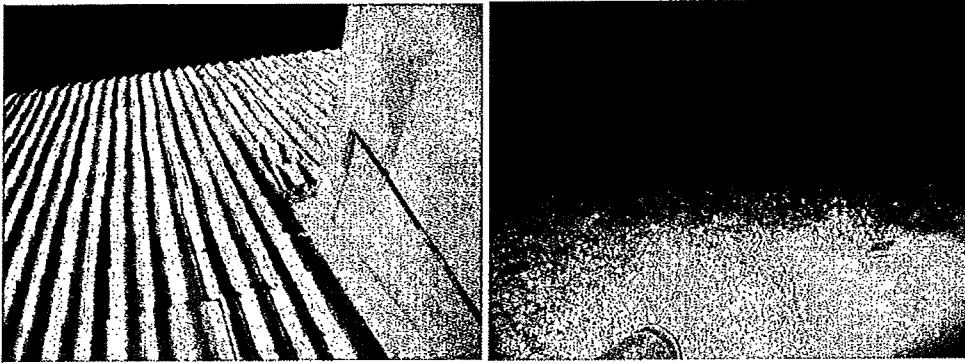
### 1. Bygghet: Yttertak

**Brist, fel/skada:** Yttertaken består av taktegel. Det har förekommit läckage ner till underliggande vindsplan, viss del är synlig på undertaket, men inga synliga mikrosporer eller rötangrepp. Det saknas ett antal takpannor för att ge ett fullgott skydd vid regn. I vindsplanet finns ett stort upplag av taktegelpannor för komplettering av skadade pannor. Plåtdetaljer har flagnad färg samt viss rostangrepp som orsakat ett antal mindre håligheter. Taksäkerheten innehåller ett antal brister såsomnockbrygga, fastmonterad uppstigningsstege från vindsplan till yttertak. Räcke runt taklucka för att eliminera fallskada. Takluckans beslag är bristfällig och låsmöjligheten är undermålig.

**Bedömd åtgärd:** Utbyte av skadade taktegelpannor med ersättning från pannor som förvaras på vinden. Taksäkerheten förbättras mednockbrygga, uppstigningsskydd i form av räcke runt taklucka, montera en fast stege mellan vindsplan och yttertak. Takluckans öppningsbeslag kompletteras samt låsmöjlighet monteras för takluckan.

**Kostnad:** Ca 40 000 kr

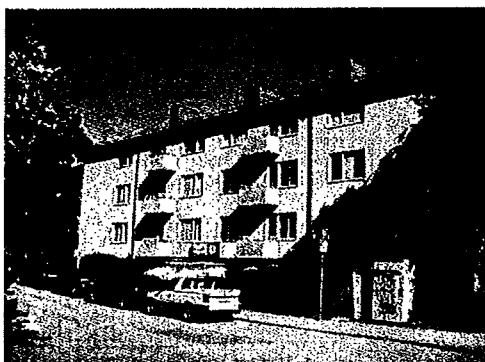
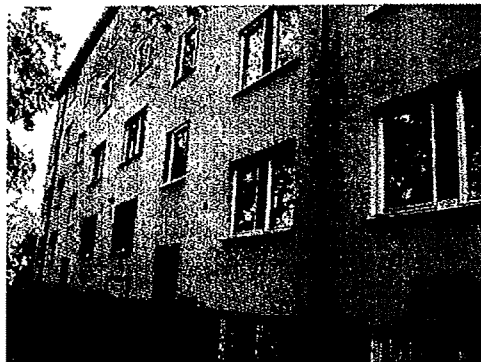
2. Bygghet: Fasader

- Brist, fel/skada:** Det finns en mängd sprickbildningar i fasadputsens samt ytor som saknar puts på grund av att tidigare ytvatten har förorsakat följdskador och därmed ökat skadornas omfattning. Tidigare fasadputsbättring har utförts med avvikande färg.
- Bedömd åtgärd:** Reparation samt underhållsmålning av skadade ytor.
- Mängd:** 250 m<sup>2</sup>.
- Aktualitet:** Inom året.
- Bedömd kostnad:** Ca 160 000 kr.

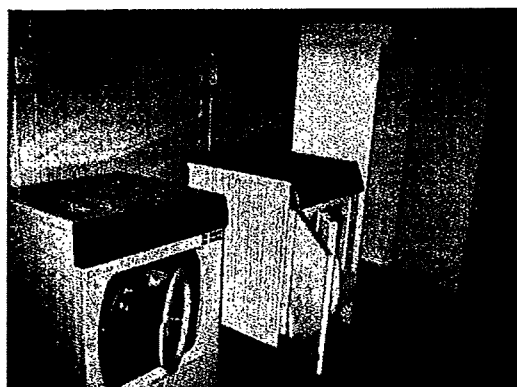
3. Bygghet: Tvättstuga

- Brist, fel/skada:** Bristfällig försörjning av tilluft till tvättstugan samt försmutsad frånluftsfläkt. Torkskåpets avluftsslang har defekt anslutning och dragning. Mindre skador på golv och väggarnas ytskikt.
- Bedömd åtgärd:** Åtgärda en långsiktig lösning med eget torkrum som nästan minimerar energiåtgången för torkning av tvätt. Sanering av avluftsfläkten. Tillse att erforderlig uteluft skapas för tvättstugan.
- Mängd:** Tre uteluftsdon inklusive filter.
- Aktualitet:** Inom året.
- Bedömd kostnad:** Ca 10 000 kr

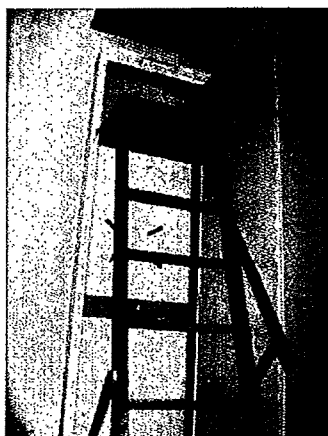
#### 4. Byggsdel: Vindsplan

Brist, fel/skada: Uppstigningsstege från våningsplan till vindsplan uppfyller inte arbetsmiljökraven avseende säkerheten. Låsmöjligheten av stege och lucka var bristfällig.

Bedömd åtgärd: Uppstigningsstegen förbättras samt att belysning saknas vid uppstigningsplatsen på vindsplan samt att vidare uppgång till yttertak, så saknas en fastmonterad stege för att på ett säkert sätt nå yttertaket.

Bedömd kostnad: Ca 10 000 kr

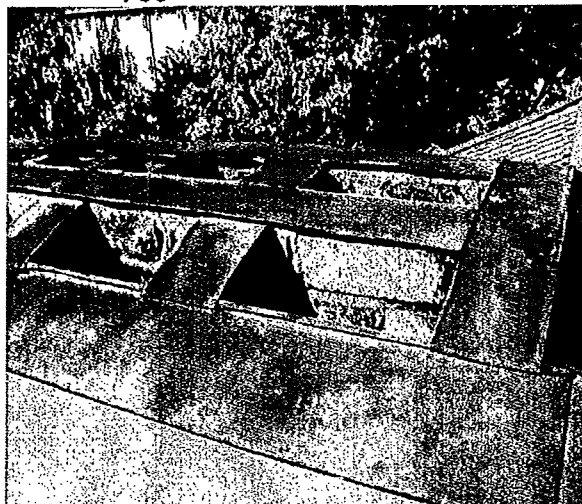
#### 5. Byggsdel: Ventilation

Brist, fel/skada: Självdragssystem med spaltventiler under fönster och i ovankant av radiatoren, det saknas uteluftsdon i vardagsrum. Klaffventil på frånluften i kök med kolfilterfläkt, pax-fläkt ansluten i badrummets frånluft, spaltventil i sovrum samt tallriksventil i skafferidel i kök.

Bedömd åtgärd: Behåll självdragssystemet för lägenheterna och allmänna utrymmen, nya uteluftsdon installeras, nya frånluftsdon installeras, ny OVK-besiktning, inga pax-fläktar tillåts i badrum och endast kolfilterfläktar i kök eller om någon boende önskar kåpa så är det OK.

Bedömd kostnad: Ca 50 000 kr

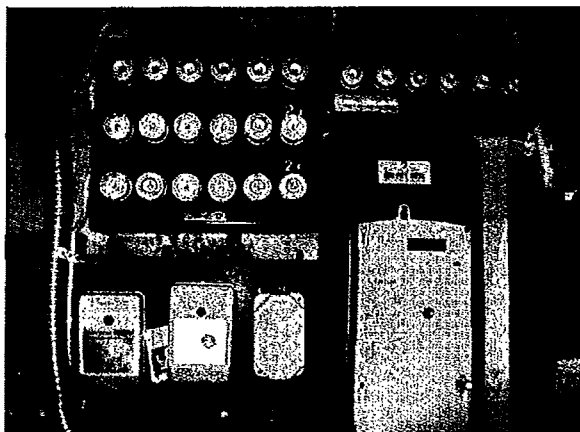
6. Byggsdel: Elcentral

Brist, fel/skada: Stigarschema saknas, synliga oisolerade starkströmsledningar, central saknar beröringsskydd, gruppförteckning saknas. Skyddsglas saknas på några skruvsäkringar

Bedömd åtgärd: Upprätta stigarschema, upprätta gruppförteckning, åtgärda brister i installationen i och runt centralen, propphuvar utbytes.

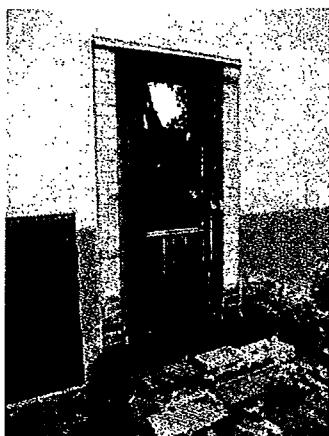
8. Byggsdel: Entrépartier. Entrépartier är utförda i trä på baksidan. Huvudentréer har portar i aluminium på framsidan.

Brist, fel/skada Huvudentréer har flagnande färg i portomfattningen.

Portar på baksidan har skador på ytskikt, karm samt på entréstenen, dörrhandtag och låsanordning är bristfällig.

Bedömd åtgärd: Ytskitsrenovering av portomfattning. Baksidans portar ytskits renoveras samt brostenen åtgärdas för att fylla sin funktion för in- och utpassage.

Bedömd kostnad: Ca 60 000 kr

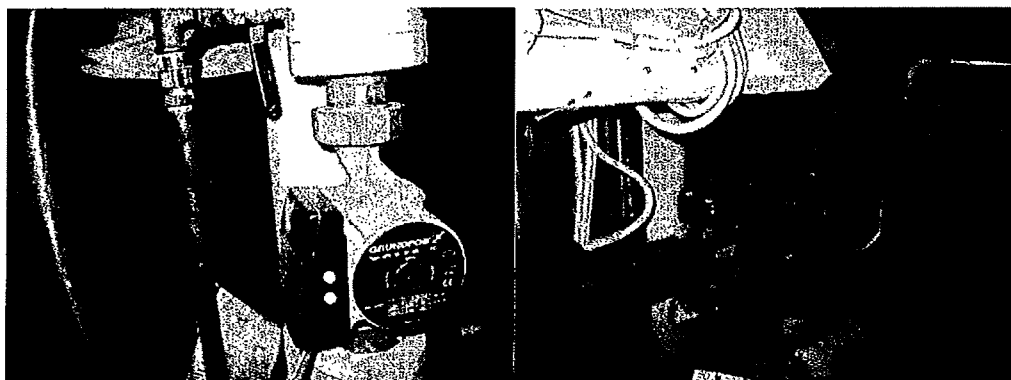
9. Bygghet: Värmsystem

Brist, fel/skada: Värmsystem med för höga ryck och flöden, ingen maxbegränsad termostatkropp, injustering av värmsystem är inte utförd.

Bedömd åtgärd: Nya radiatorventiler, ny känselkropp med maxbegränsning av temperaturen, injustering av värmsystem, anpassa undercentralens cirkulationspump till nya betingelser.

Bedömd kostnad: Ca 100 000 kr

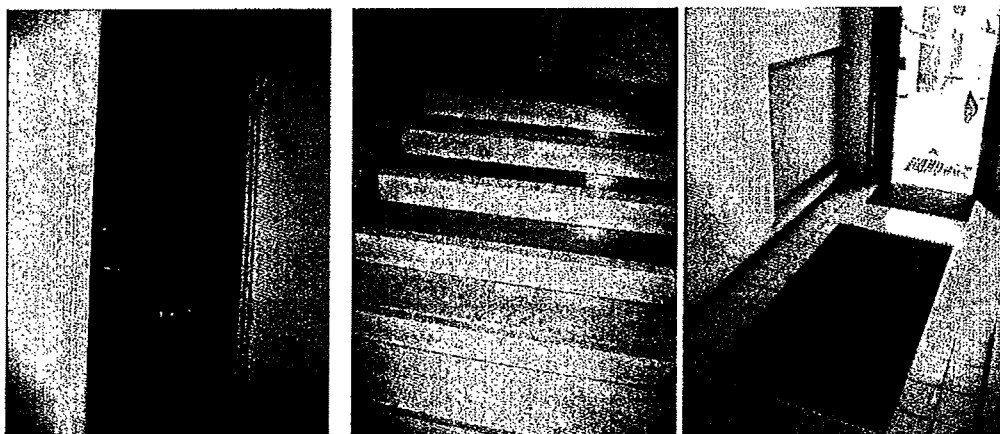
10. Bygghet: Trapphus

Brist, fel/skador Små ytskador avseende målningen av väggar och tak samt trappräcken

Bedömd åtgärd: Reparation av småskador på natursten i vilplan, bättringsmålning av småskador på väggar.
