# Energibesiktning

Brf Solhaga  
Örebro

2007-12/1 – 2007-12/4

Utförd av:  
Dan Andersson  
HSB Mälardalen

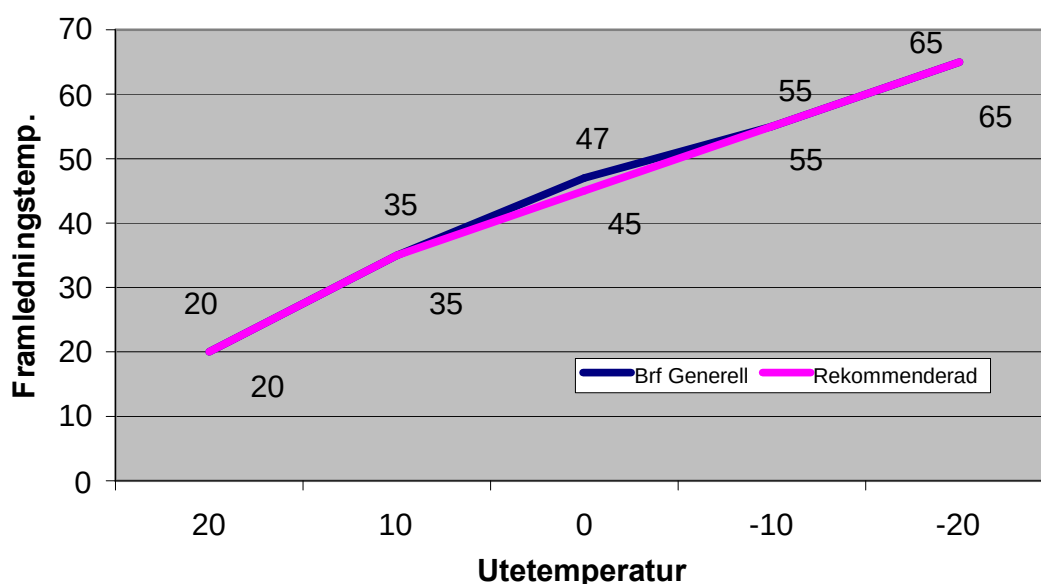
Denna framledningskurva på värmen använder samtliga gränder utom Stolpgränd udda.

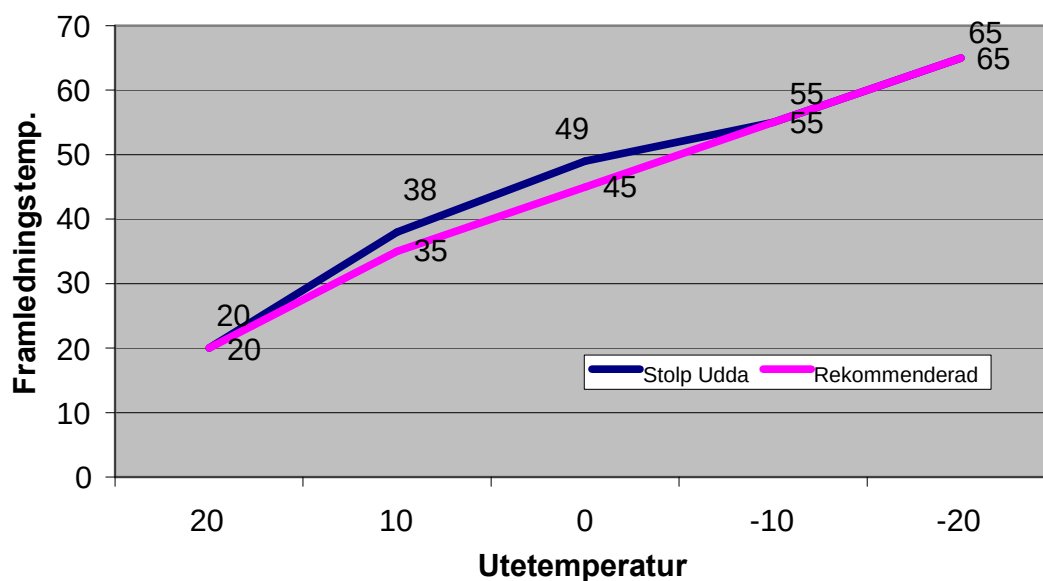
Stolpgränd Udda har en något högre kurva än övriga gränder.

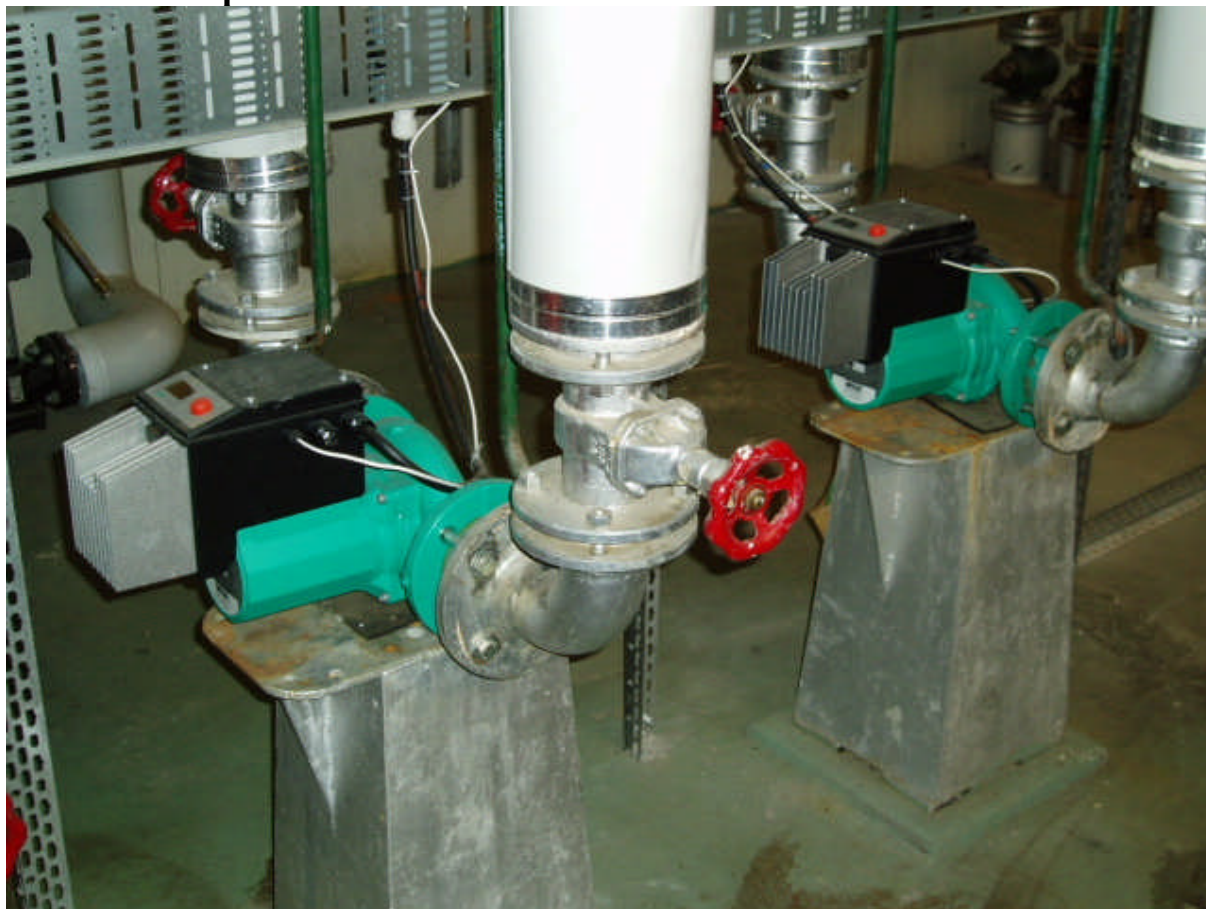
Cirkulationspumpar för värmen.

Föreningen har 2 st Wilo pumpar som är tryckstyrda. Noterbart är att dom inte är tvillingpumpar utan var och en försörjer var sin del av gränden.

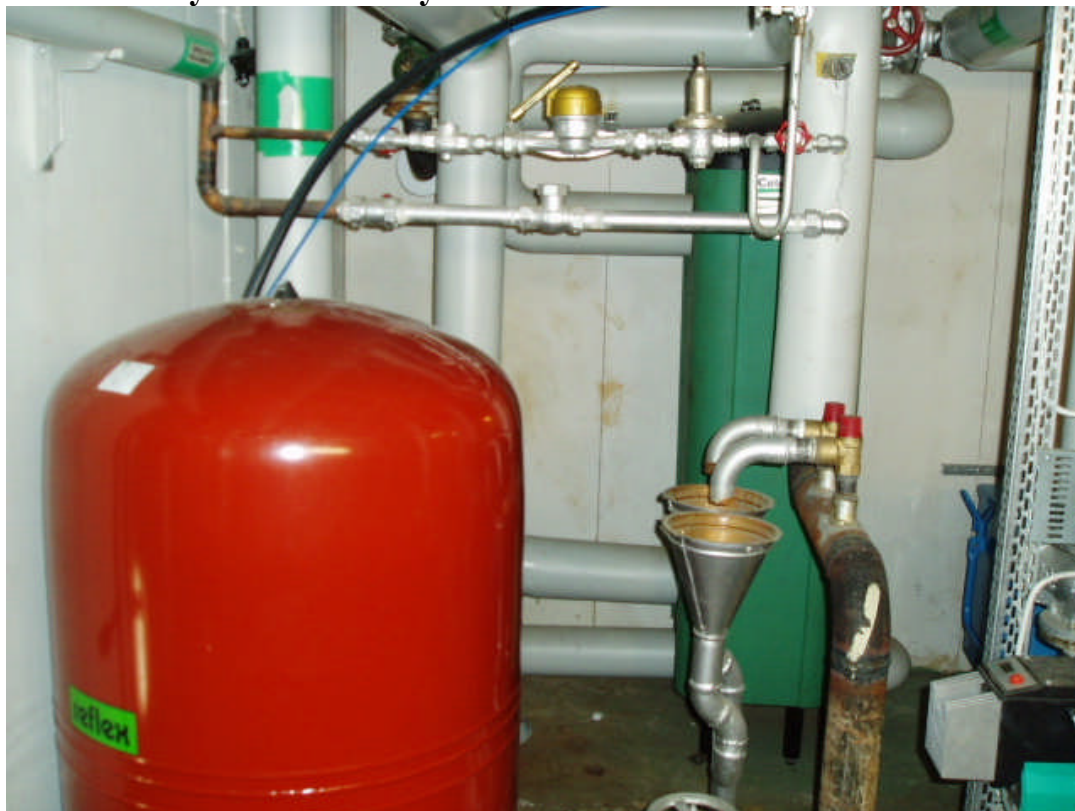
På bilden syns expansionskär, säkerhetsventiler samt påfyllningen av värmesystemet.

Trycket i systemet var 2,2 - 2,5 bar vilket är tillräckligt för Solhagas värmesystem. Förtrycket i expansionskärlet är på 1,5 bar. Säkerhetsventilen löser ut på 3,0 bar.

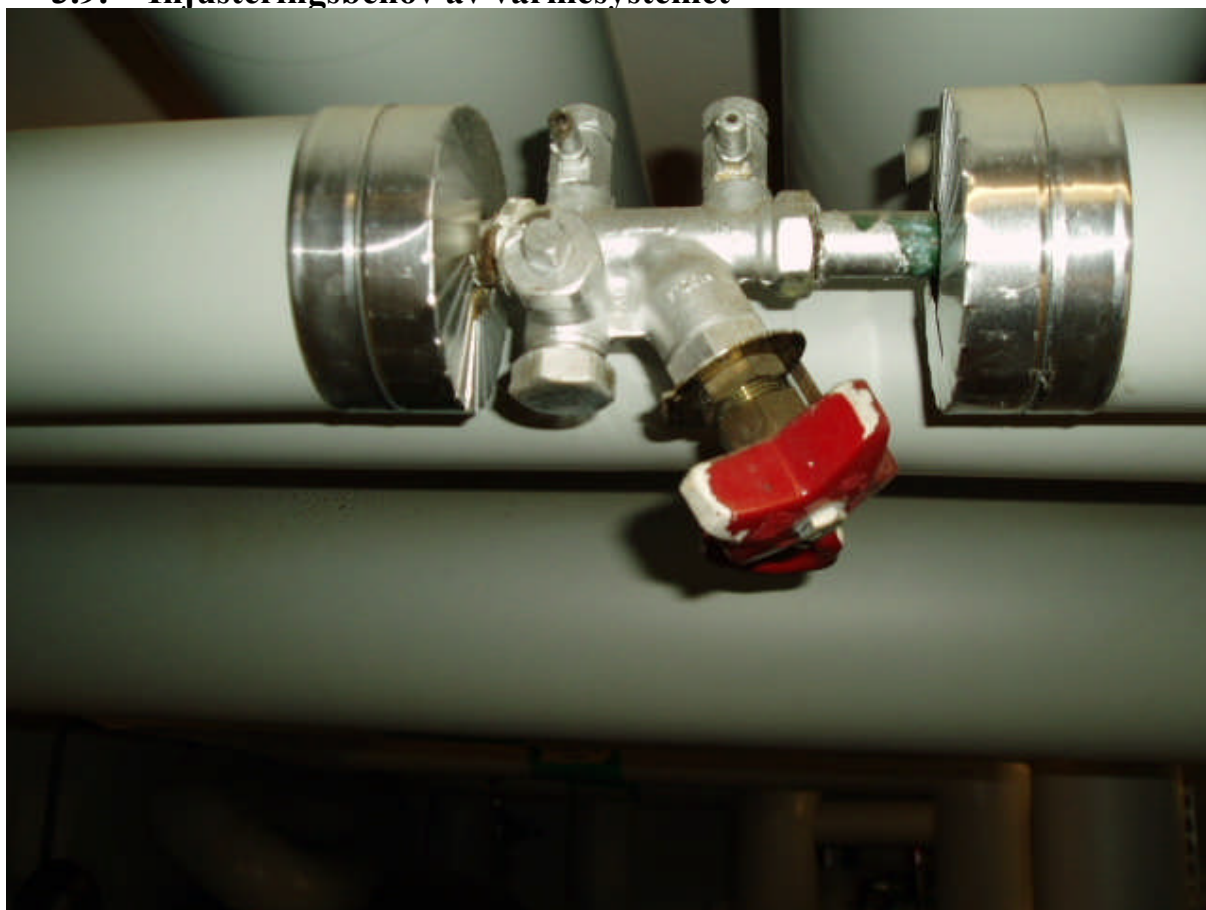
Äldre variant på TAs injusteringsventil.

Värmesystemet har TAs injusterings ventiler som inte går att göra en reglering på. Många ventiler har fastnat och andra kan börja läcka vid påverkan.

Om eller när något händer i värmesystemet så skall injusteringsventilen även fungera som en avstängningsventil. Om den sitter fast kan det vara så illa att avstängning måste ske i värmeundercentralen.

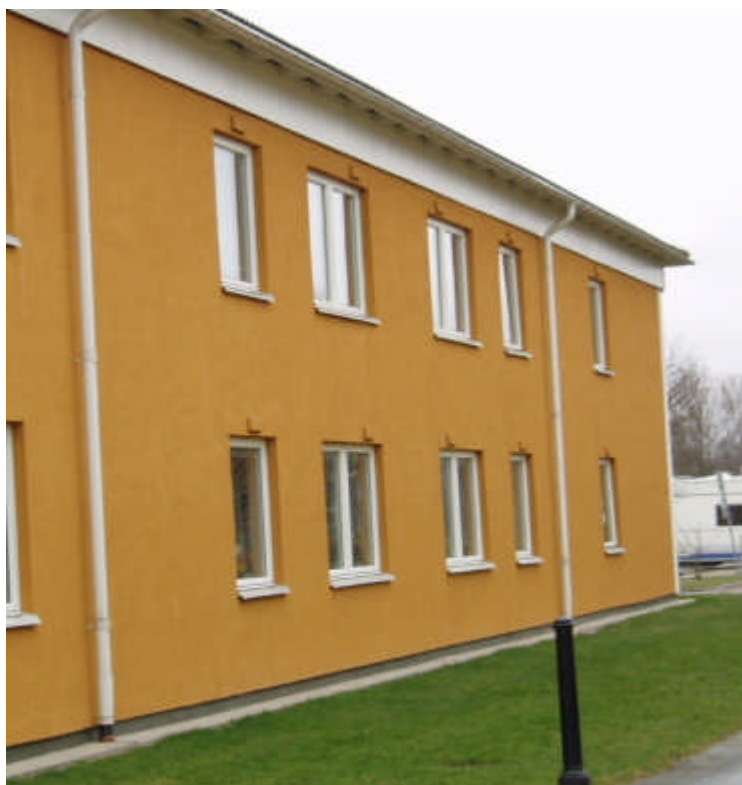
Betonggjutna väggar som är putsade och tilläggsisolerade 1987. De befintliga väggarna beräknades till ca 0,5 i U-värde. Efter tilläggsisoleringen ca 50 mm för långsidorna beräknades väggen om till 0,31.

Gavelväggarna var sämre isolerade med ett grund U-värde på 0,76. Efter tilläggsisoleringen med 100 mm beräknades U-värdet till 0,27.

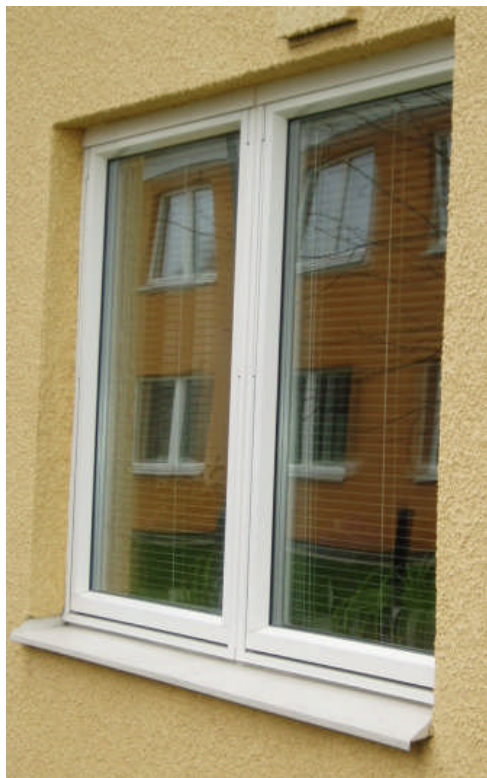
Fönsterna är 3-glas i samtliga lägenheter. Ett troligt U-värde runt 2,0. På nya fönster är U-värdet 1,0 – 1,2. Det finns inga incitament att byta ut fönstren på grund av energibesparing. Ett byte måste även avvägas mot det estetiska.

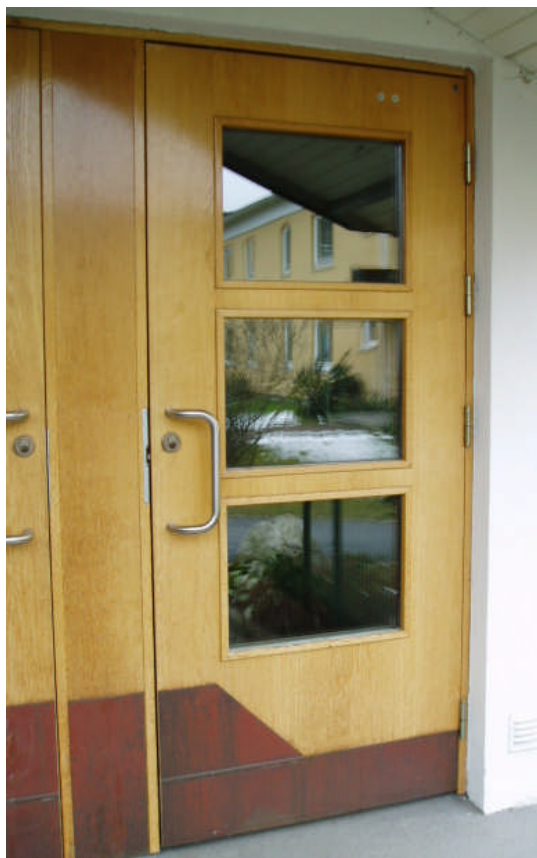
Ytterportarna är bra isolerade och framförallt täta med 3 glas fönster. Lägenhetsdörrarna är sämre. Framförallt är dom inte täta. En översyn och kontroll av lister skulle behövas.

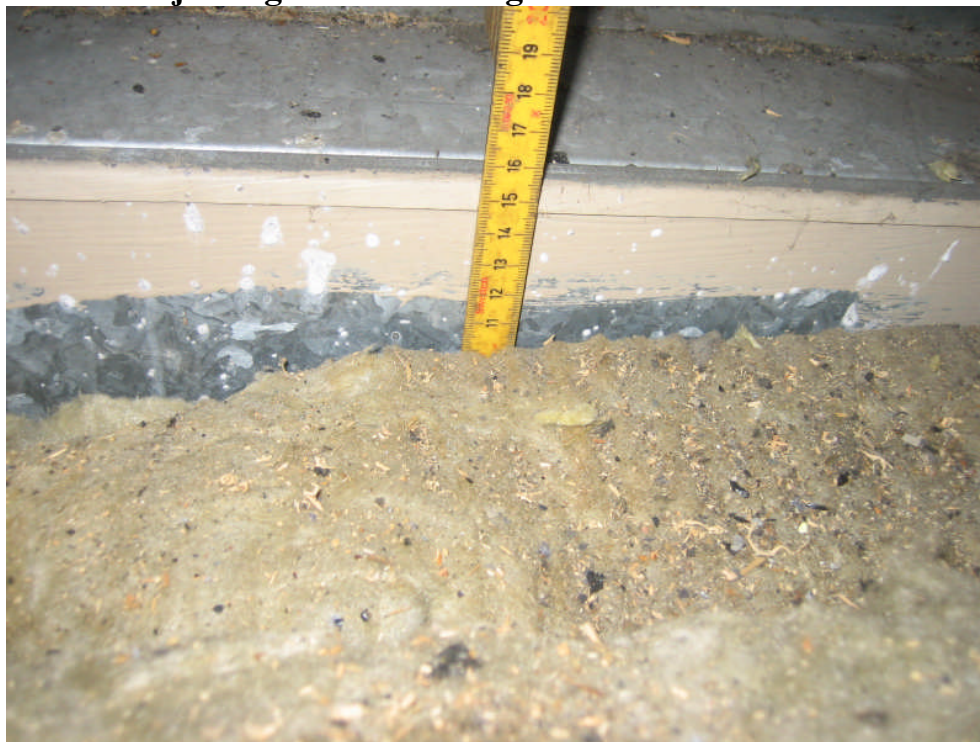
Bild på den befintliga isoleringen ca 10 – 12 cm.

Taket var tidigare ett platt tak. Under 1993 blev taken påbyggda till dagens sadeltak.

Nackdelen är att det befintliga papptaket ligger mellan befintlig isolering och den eventuella nya isoleringen. För att inte skapa fuktspärrar som kan skapa fuktskador mm bör papptaket punkteras så att fukten får möjlighet att ventileras bort.

Besparingsmöjligheten är mer än 10 % på årsförbrukningen.

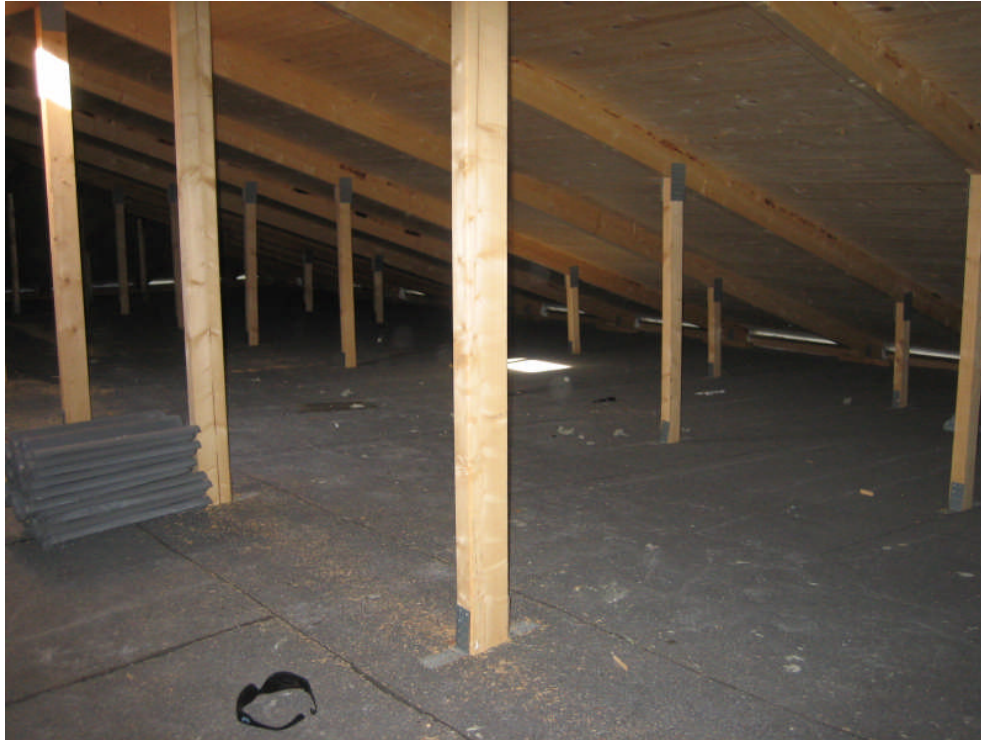
På bilden syns det befintliga papptaket som det nya sadeltaket står på.

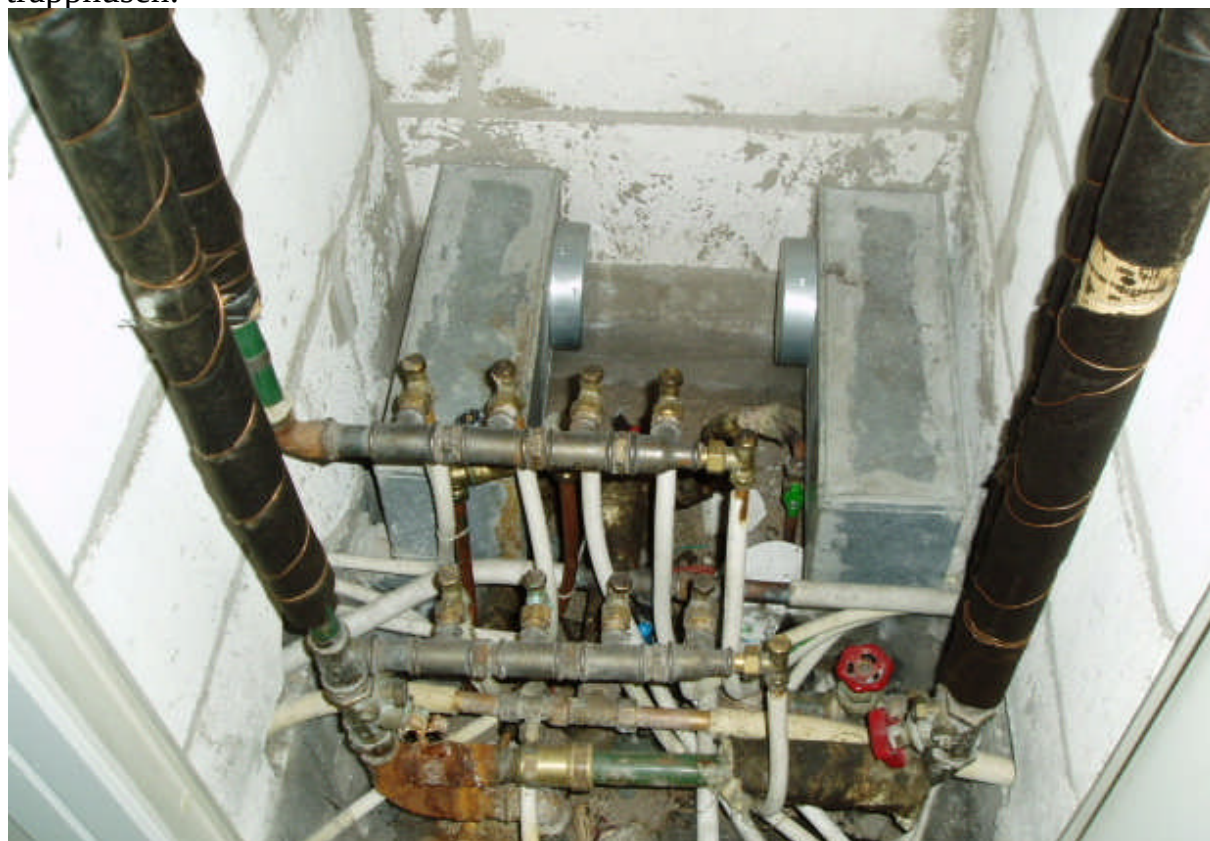
I många teknikutrymmen var rör oisolerade vilket bidrar till värmeavgivningen i trapphusen.

Kopplingsutrymme i trapphuset. Inkommande värme, vatten, varmvatten och varmvatten cirkulation.

Ventilationen är bristfällig och i flera trapphus ventilerades den varma och kvalmiga luften ut via fönstren.

Vissa teknikutrymmen luktade fuktig källare troligtvis från kulvertsystemet. Rör och ventiler är rostangripna och vissa ventiler går inte att skruva på, vilket inte är bra vid ett eventuellt läckage.
