EKONOMISK PLAN

BOSTADSRÄTTSFÖRENINGEN  
KOSTERNStockholm  
2010-10-27

## TEKNISK UTREDNING

### Lidingö Kostern 6

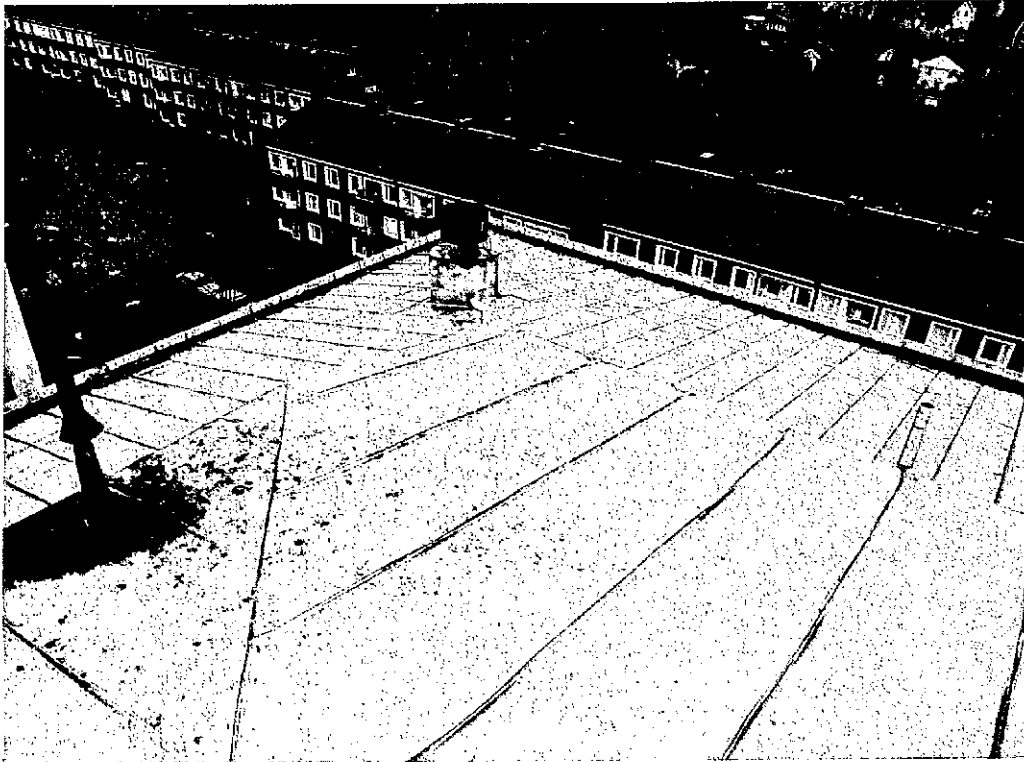
1. Bygghet: Yttertaket  
 Brist, fel/skada: Yttertaket är belagt med en tunn rostfri plåt. Vid besiktningen noterades att stora delar av plåten inte är fäst till underlaget med klammer vilket medför att den går att lyfta från yttertakspanelen. Enligt uppgift från de boende hörs det att plåten slår mot underlaget vid kraftig blåst.  
 Bedömd åtgärd: Plåtens infästning mot underlaget är dålig och måste göras om. Risken är stor att plåten spricker i falsarna om den öppnas, kompletteringsklamras och återförseglas. Vi bedömer därför att hela taket måste läggas om, i samband med detta anordnas ny underlagstättning samt målad galvaniserad plåt.  
 Mängd: Hela yttertaket, ca 400 kvm  
 Aktualitet: Inom 3 år  
 Bedömd kostnad: Ca 400 000 kr

Yttertaket vilket är löst från underlaget

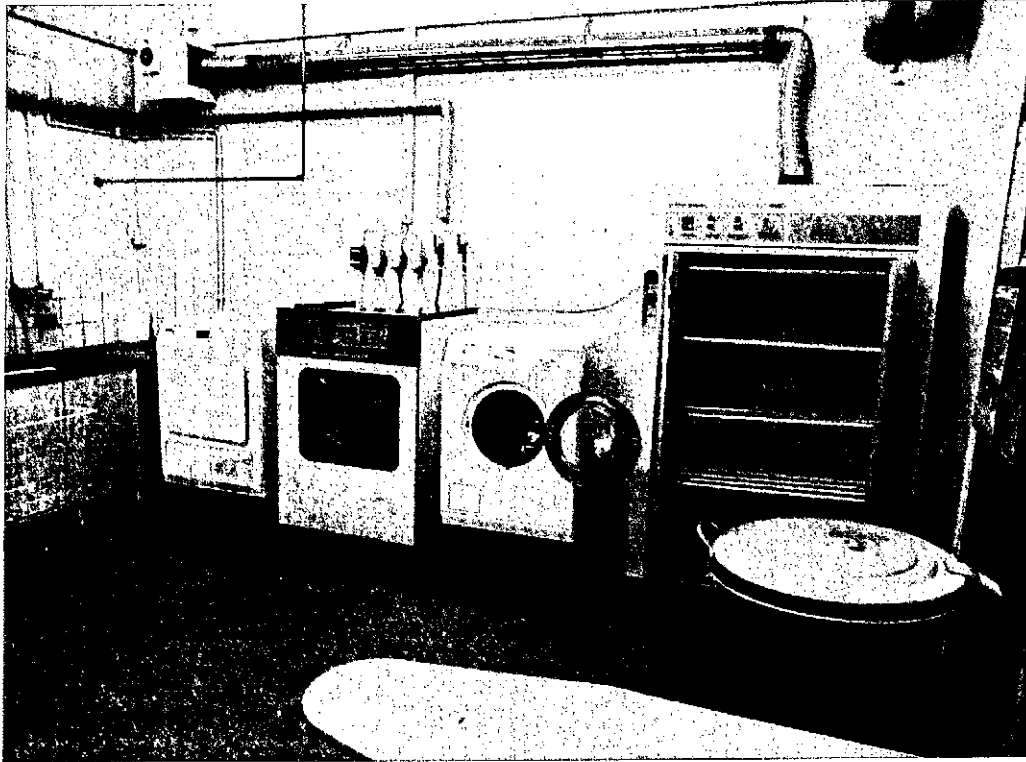
Tvättstuga

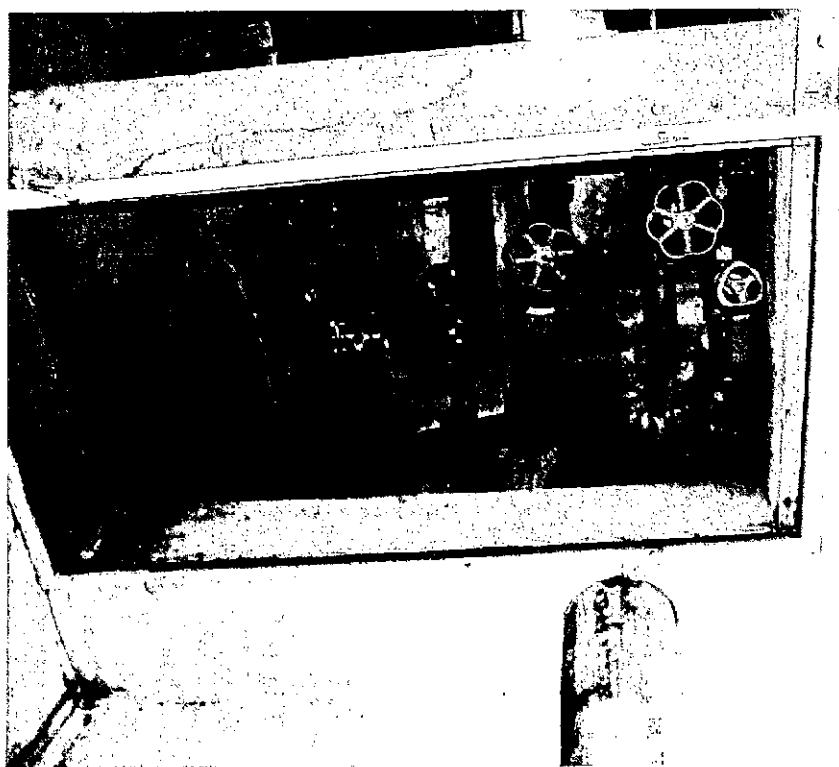
Gamla kranar på stigare
