# Energibesiktning

Brf Solhaga  
Örebro

2007-12/1 – 2007-12/4

Utförd av:  
Dan Andersson  
HSB Mälardalen

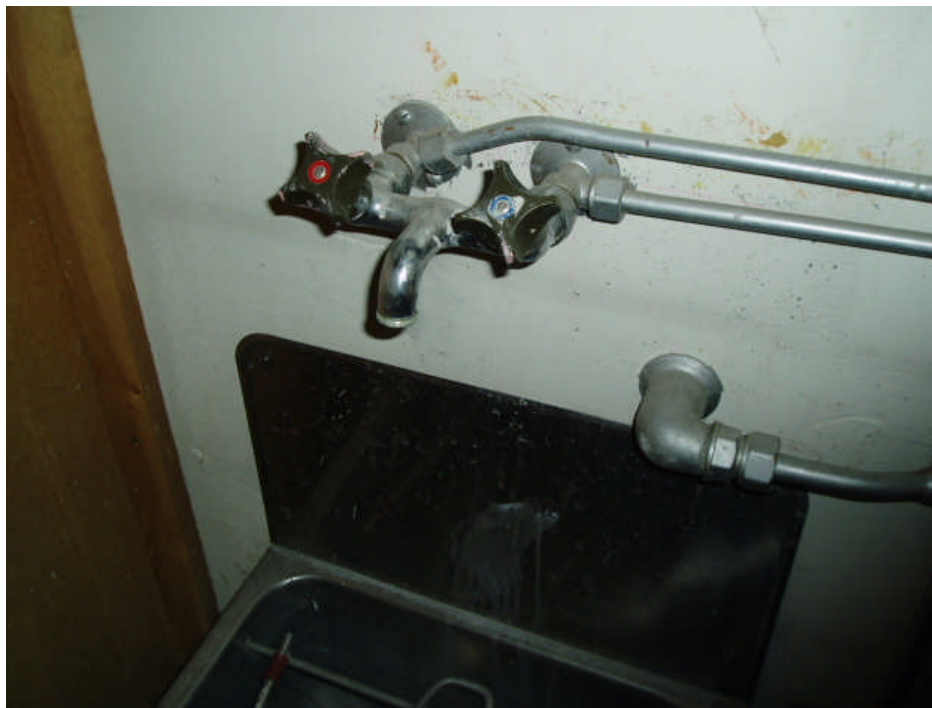
Utslagsback i trapphus

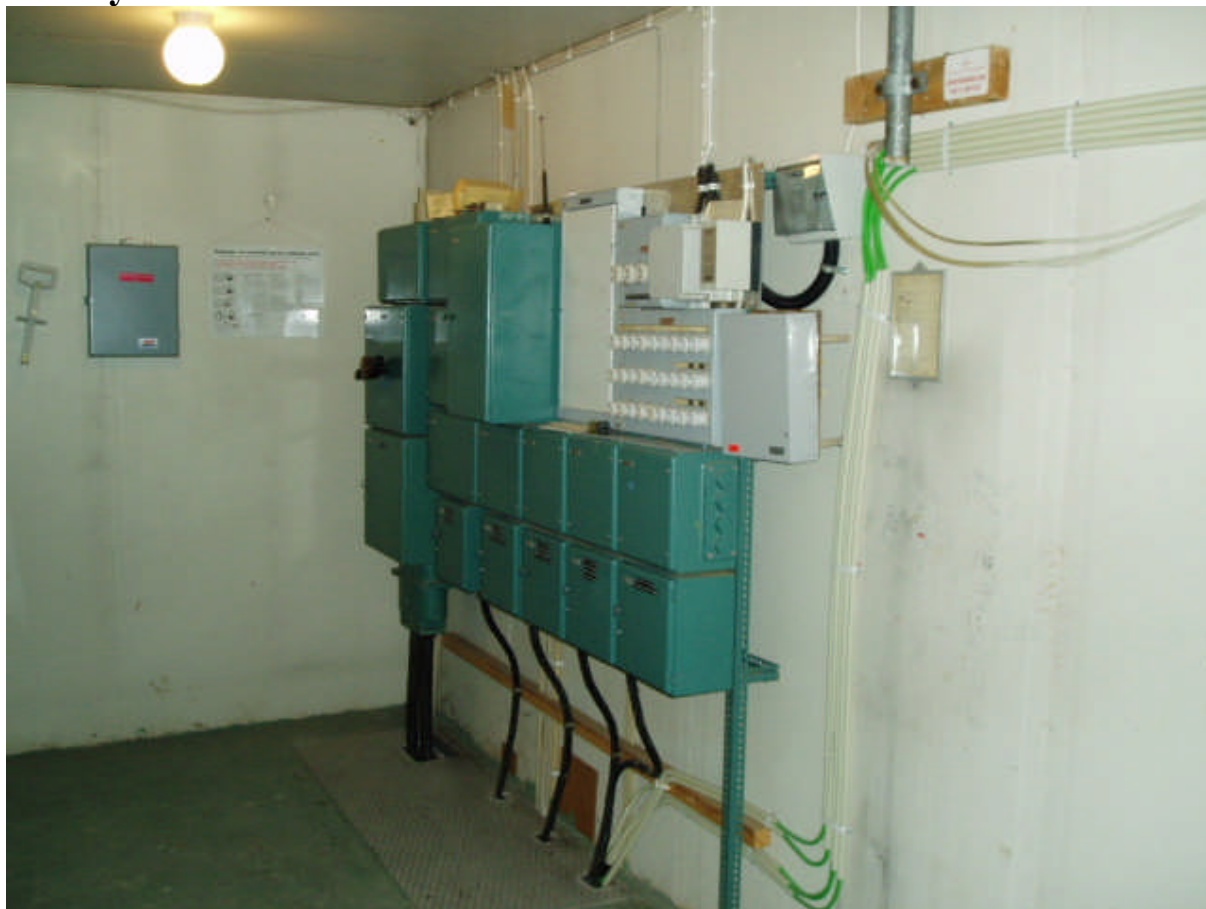
## 2. Elsystem

Föreningen har totalt 9 abonnemang med elmätare och inkommande säkringar. Med hjälp av en värmekamera temperaturfotograferades samtliga el utrymmen på Solhaga. Temperaturbilderna visade att vissa säkringar var väldigt varma. Eluttaget var inte jämt fördelat mellan säkringarna. En kontroll över garagen visade att det finns effektuttag trots att garagen skall vara "kalla" och utan elvärme.

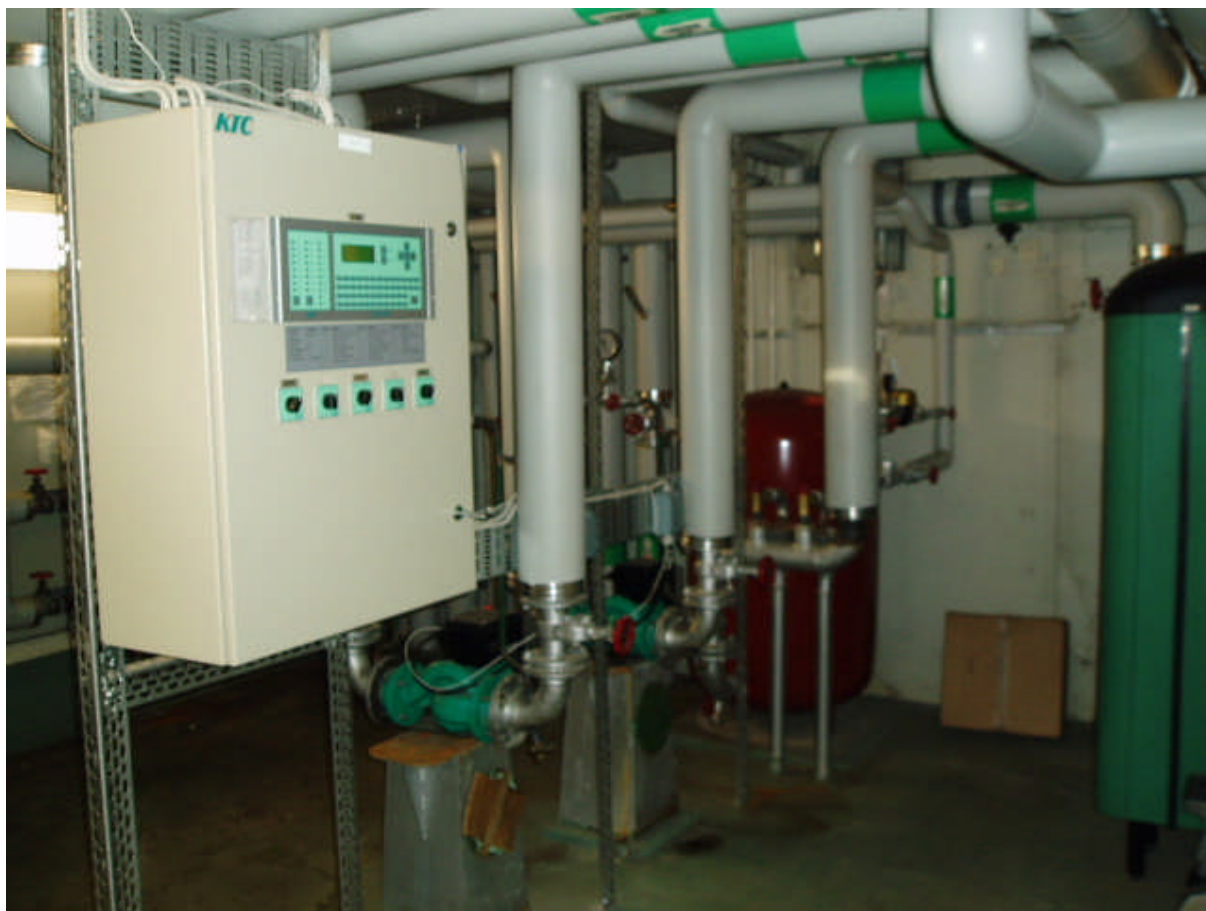
En typisk bild på värmesystemet för Solhaga. Bilden visar Ledgränd Jämna.

Samtliga gränder har termostatventiler monterade på radiatorerna. Med åren blir känselkroppen utmattad och noggrannheten blir sämre och sämre. Efter bara ca 10 år kan ca 10 % av termostat ventilerna avvika så mycket att innetemperaturer och energiförbrukning blir påverkat.

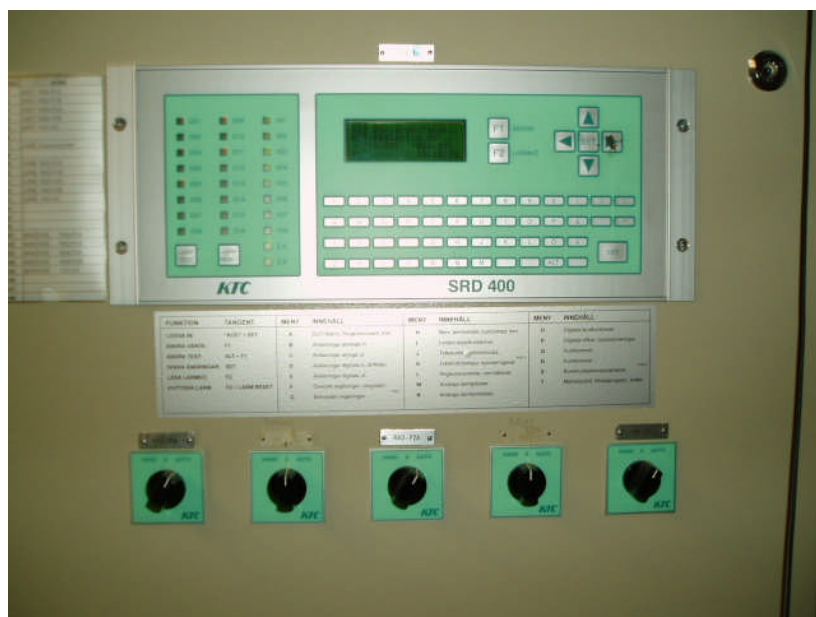
Styr och regleren sköts av 6 st DUCar modell från KTC SRD 400.

Reglercentral KTC SRD 400.

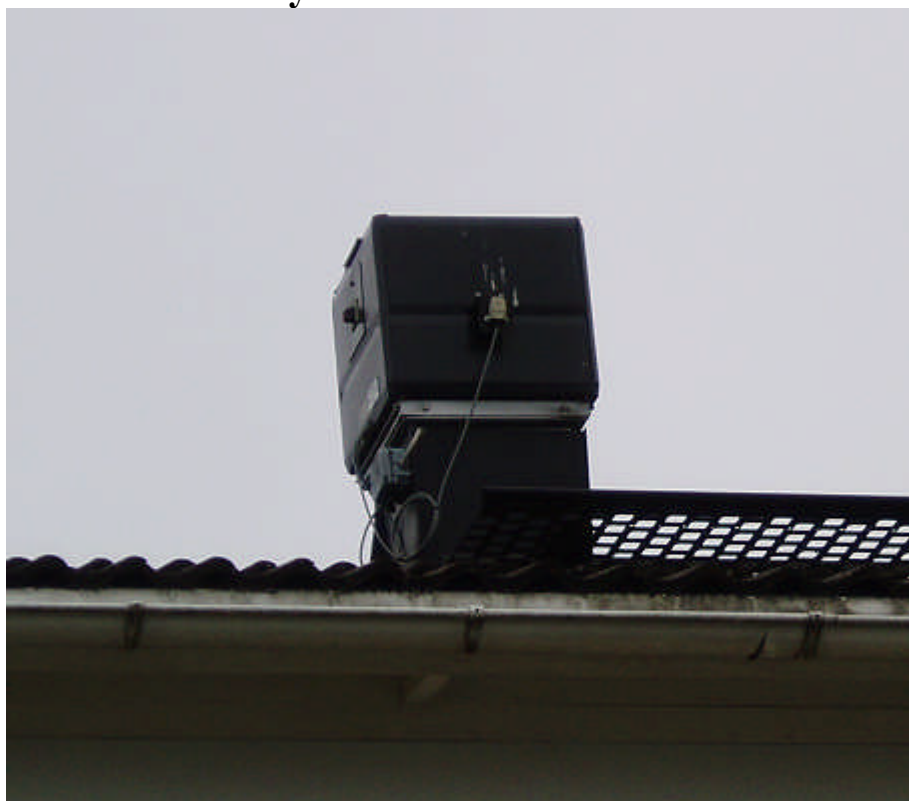
Frånluftsfläkt

Samtliga lägenheter har frånlufts ventilation. Tilluften tas in via spaltventiler i kök, vardagsrum och sovrum. Frånluften tas ut via kök och badrum.

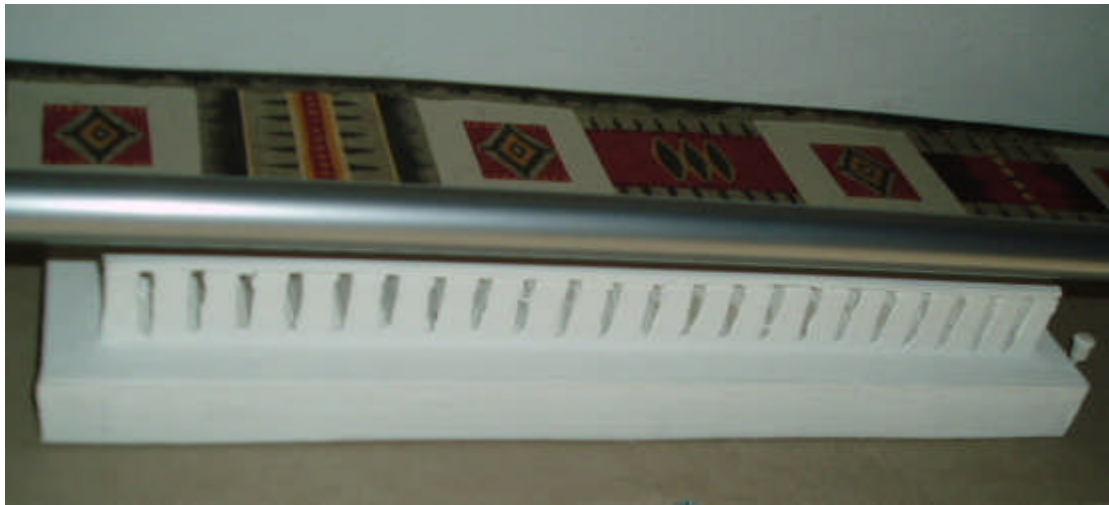
Tilluftsdon inne

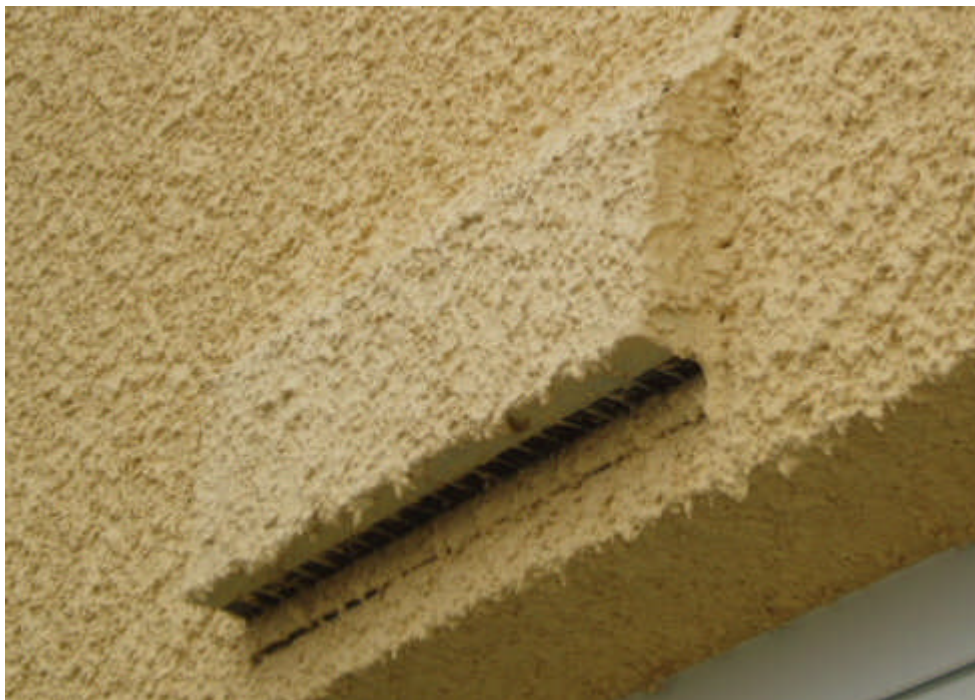
Tilluftsdon yttervägg

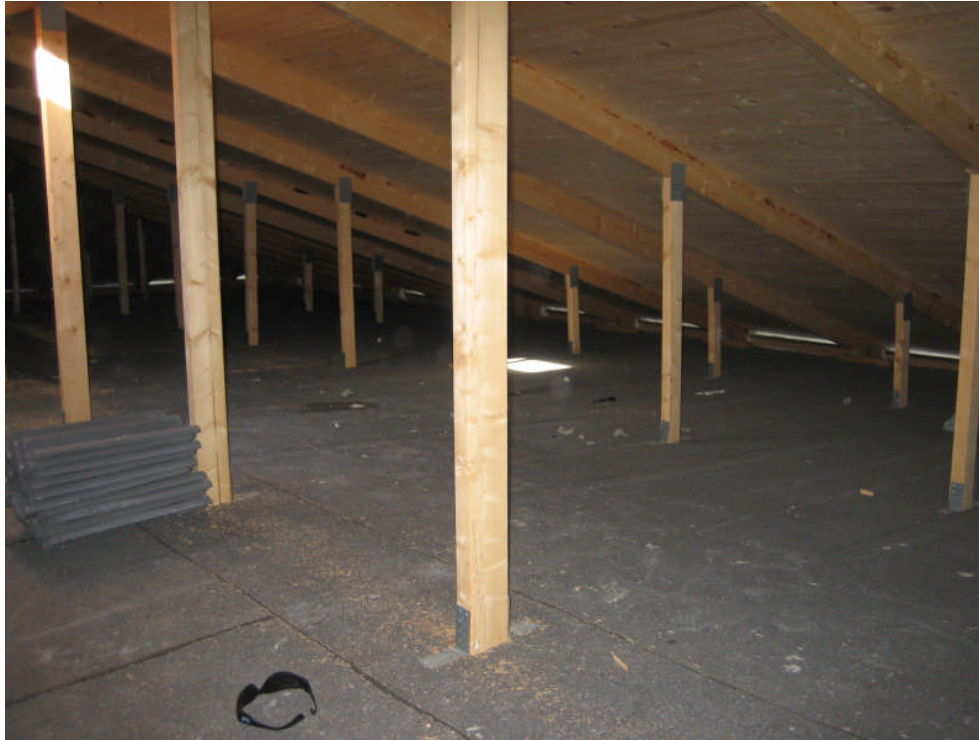
På bilden syns det befintliga papptaket som det nya sadeltaket står på.

Nackdelen är att det befintliga papptaket ligger mellan befintlig isolering och den eventuella nya isoleringen. För att inte skapa fuktspärrar som kan skapa fuktskador mm bör papptaket punkteras så att fukten får möjlighet att ventileras bort.

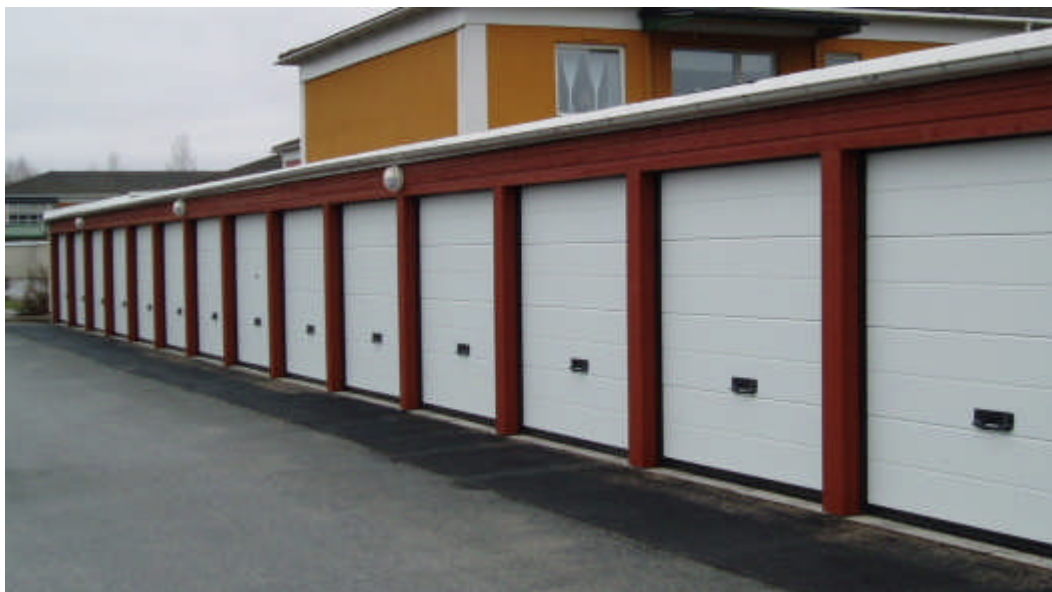
### **6.1. Garage**

Föreningen har 17 st garage som finns i anslutning till varje gränds parkeringsyta. Totalt 226 platser.

Garage temperaturen skall hålla frostfritt max 10 grader.

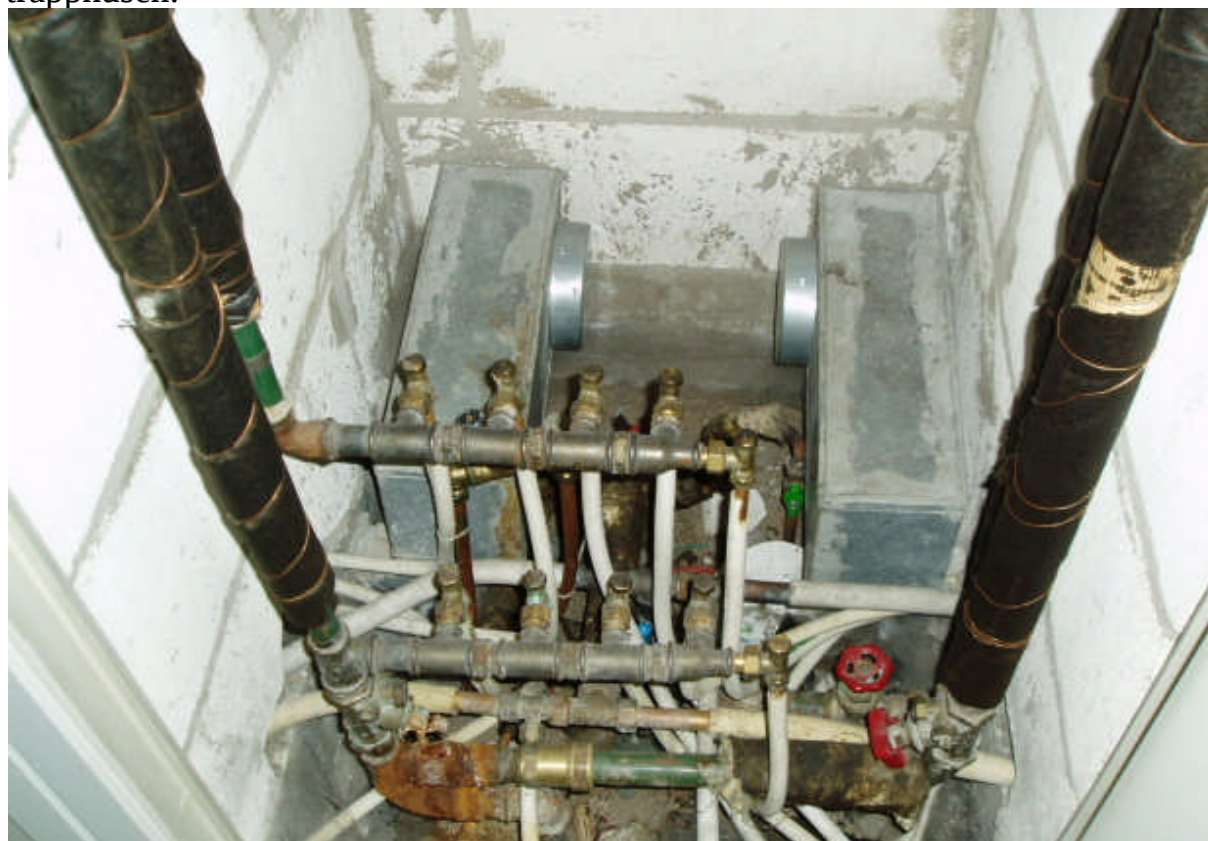
I många teknikutrymmen var rör oisolerade vilket bidrar till värmeavgivningen i trapphusen.

Kopplingsutrymme i trapphuset. Inkommande värme, vatten, varmvatten och varmvatten cirkulation.

Vissa teknikutrymmen luktade fuktig källare troligtvis från kulvertsystemet. Rör och ventiler är rostangripna och vissa ventiler går inte att skruva på, vilket inte är bra vid ett eventuellt läckage.
