A2 Kv. Lindansaren 4  
 3 Gatuadress Saltmätargatan 9  
 9 Ägare AB Alfort & Cronholm

Sign ES mars-76

Kv.: Lindansaren 4

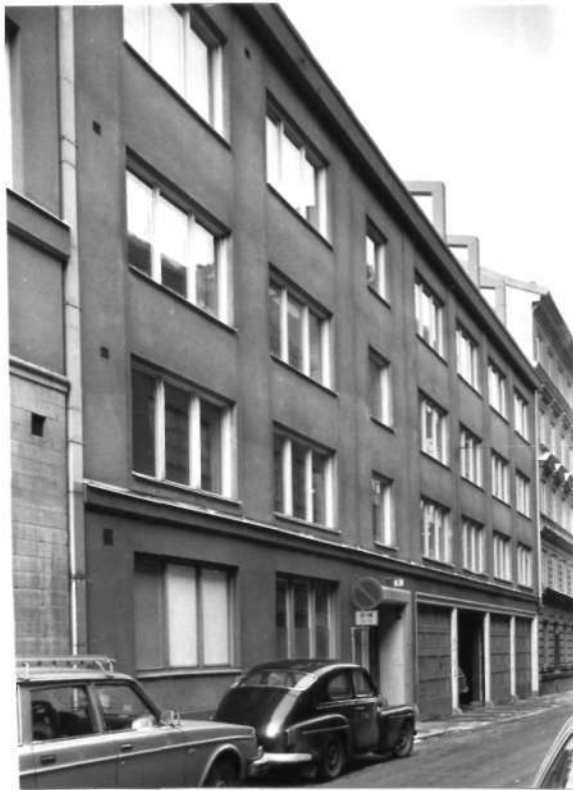
Fi 18396

Fasad

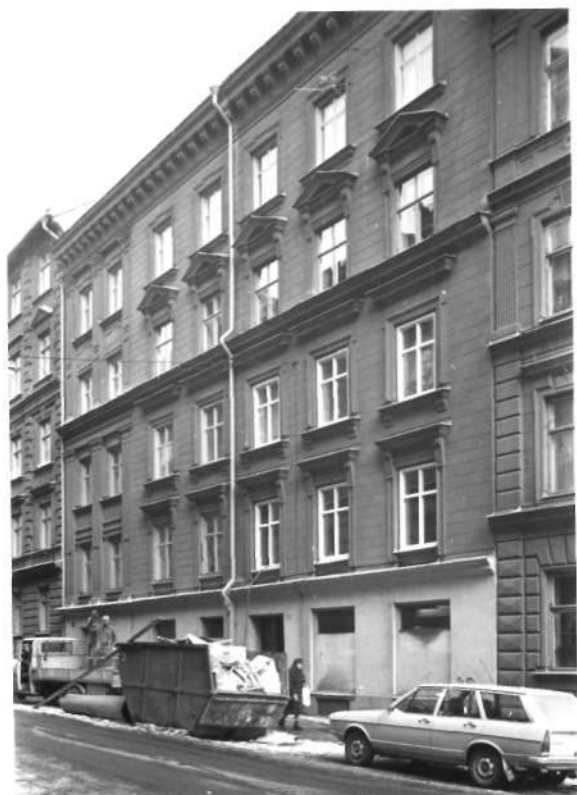
Fi 18403

Fasadändr i bv till diamantrustik. Södra delen kvaderritsad med fönsteromfattningar och vån band under 3 tr. Norra delen 1-2 tr kolossalpilastrar refflade. 3 tr lisenner, 4 tr lisenner med kapitäl. Taklist.

Fasad  
 Portal  
 Entré, ut  
 Vilplan  
 Lägenhet, interiör mot fönst.  
 Kök mot spiskåpa

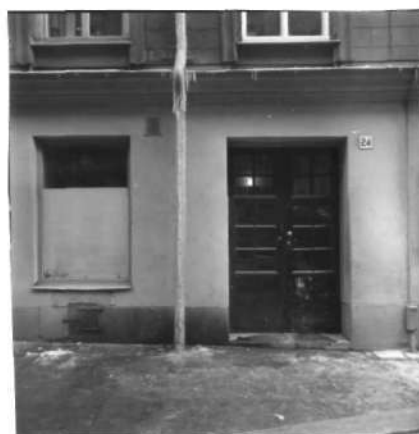
Fi 18362

Entré (24): spröjsad port, golv av mönstrade konststensplattor, sockelpanel och halvfransk enkeldörr grönmålade, väggar gula prickmålade, profilerad taklist och tak vitmålade, ursprungliga gårdsdörrar.

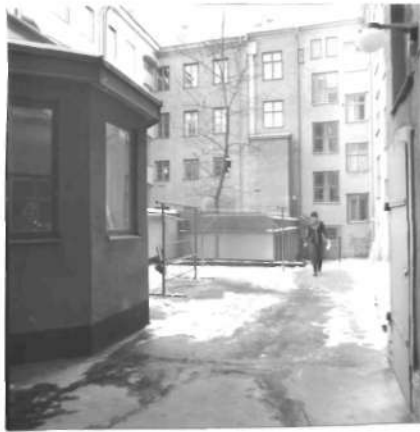
Fl 18364

Gård

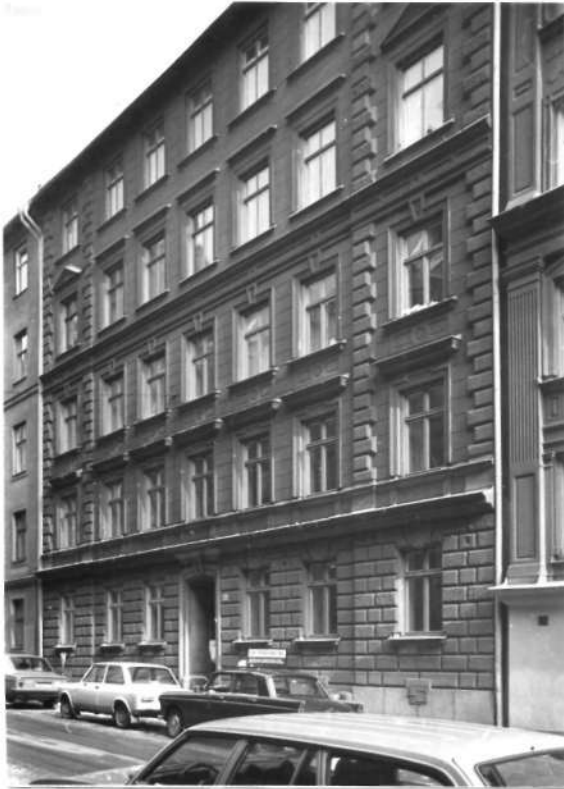
Fl 18404

| | vån | fasadmaterial | färg | puts | gårdsfasad | tak | övrigt |
|---|---|---|---|---|---|---|---|
| Hus I | 5 | brungul rikt nu sprutad | profilerad | | gul slätputs | | Urspr fasad. Utskjutande profilerad trätakstol. |

Fasad  
Portal  
Entré, in  
Vilplan  
Gård

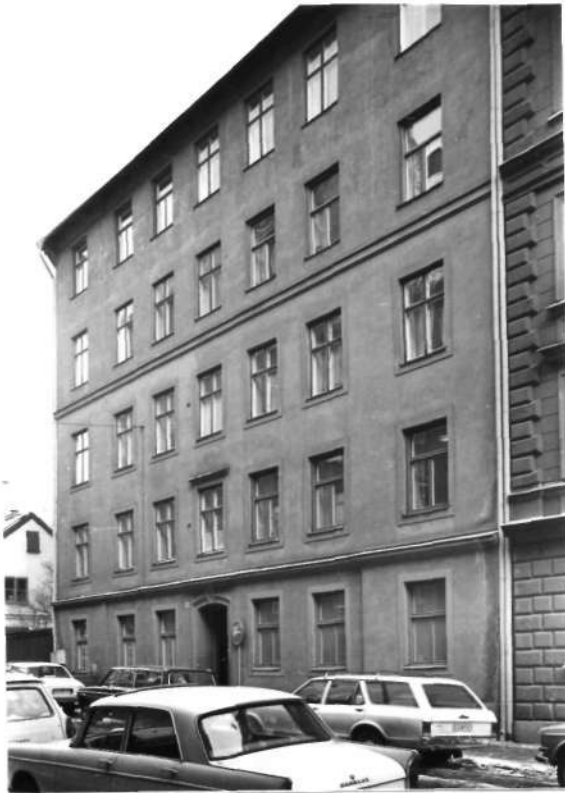
F1 18405

Fasadritn osign: bv rustik, portalomfattning, 1 och 2 tr kvaderritsad, rustikkedjor,  
fönsteromfattningar, taklist, takkupor.Enl ritn 1902:

Fasad  
Portal  
Entré, in  
Trapphusfönster  
Vilplan

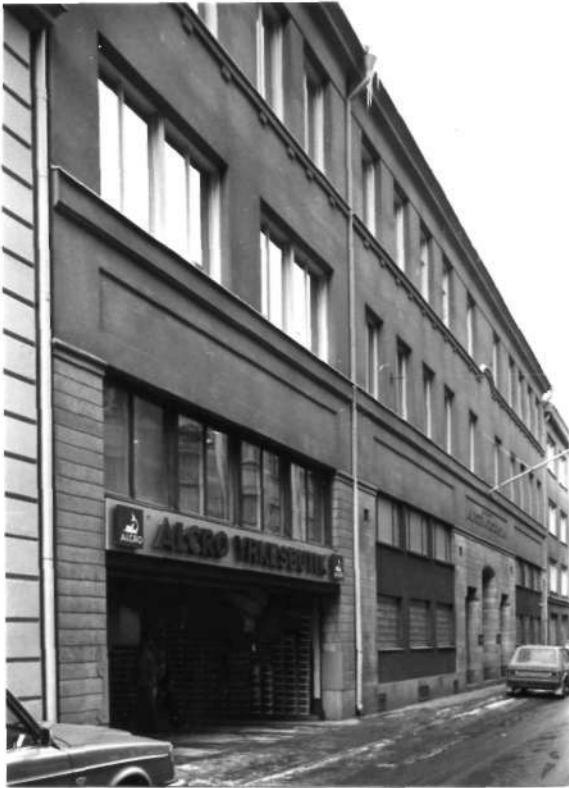
Fl 18397

Fasad: portalparti omgivet av 2 fönsterpartier, smidesräcken för källarfönstren,  
textlist å 1 tr, dekor över porten, trästaket för trädgården i S.

Fasad  
Portal  
Entré, in  
Vilplan, 2 tr

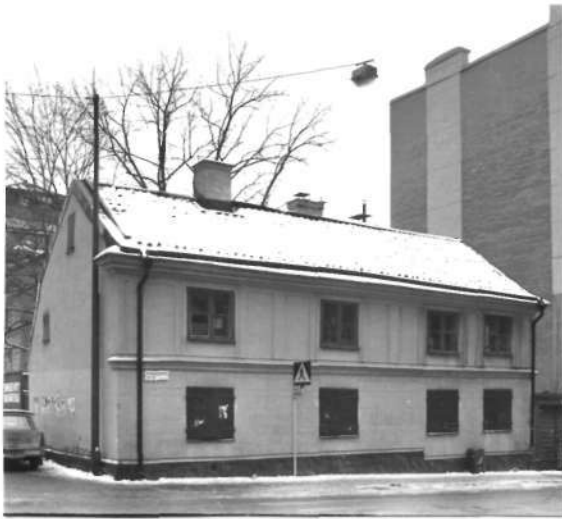
Fl 18406

| | vån | fasadmaterial | ljust gulockra<br>ritsad och profi | färg | gärdsfasad | tak | enkupigt<br>tegel och<br>svart plåt | övrigt |
|---|---|---|---|---|---|---|---|---|
| Hus I | 2 | lerad slätputs | | | | | | Järnfönsterluck-<br>or i b.v (äldre<br>gångjärn). Tre<br>fönster i övre<br>vån mot gatan<br>har beslag av<br>1700-talsfyp ett<br>med sena 1800-<br>talsbeslag. |

Fasad  
Fasaddetalj, fönster  
Fönster och trästaket  
Mot gård i Lindansaren 19  
fr Rådmanstrappan

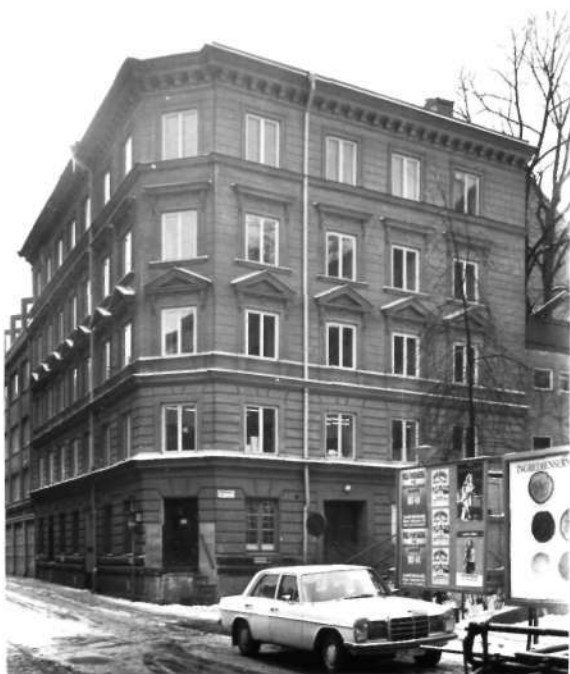
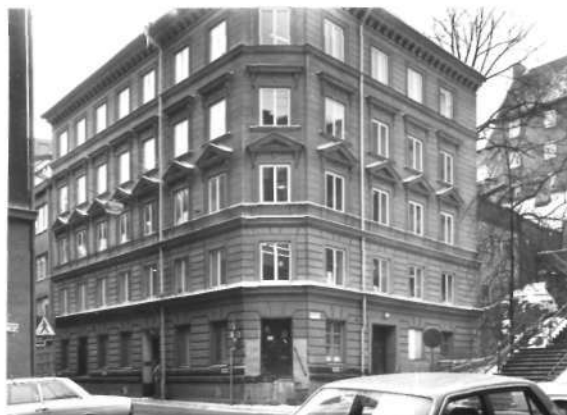
| | vån | fasadmateriäl | färg | gårdsfasad | tak | övrigt |
|---|---|---|---|---|---|---|
| Hus I | 5 | profilerad slät<br>puts, sprutad | brun/gul | | plåt | Urspr fasad |

Fasad (2 bilder)  
Portal Saltmätargatan 11

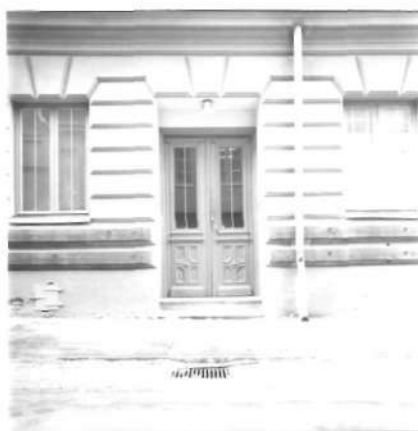
Fi 18392

(11) Ursprunglig skulpterad portal.

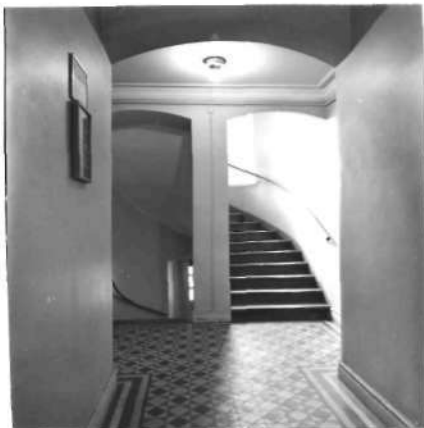
Fil 18369

Entré (22) i två plan: ursprunglig skulpterad port, golv av konststensplattor småmönstrat i gult, brunt och svart med bård, profilerad fotlist, gula prickmålade väggar, profilerad taklist, takrosett och tak vitt, ursprungliga glasade pardörrar.

Fasad  
Portal, Holländargatan 22  
Entré, in  
Vilplan  
Interiör, vardagsrum  
Gård

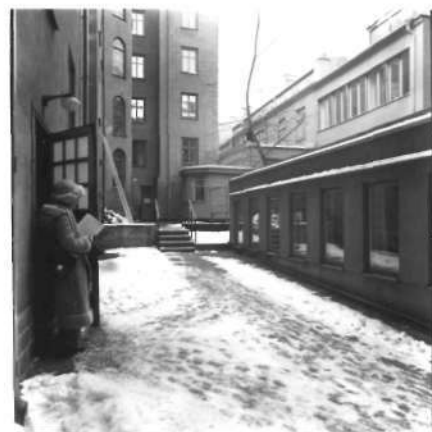
Fil 18370

B4 Gårdsmiljö el trädgård.: asfalterad, delvis överbyggd gård med matsalsbyggnad, ett träd, trappa till nr 8.

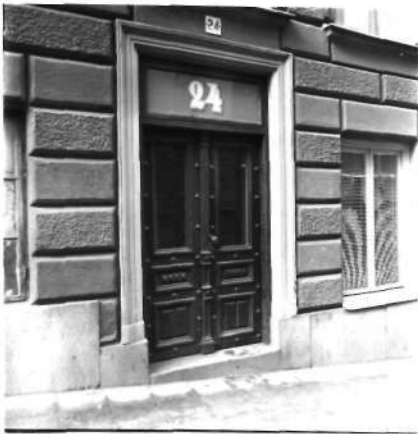
Ft 18373

Portal, Tegnérgatan 24  
Vilplan, pardörr (ej urspr.)  
1 äldre modell av ringkl. 2 tr  
2 - " - 3 tr

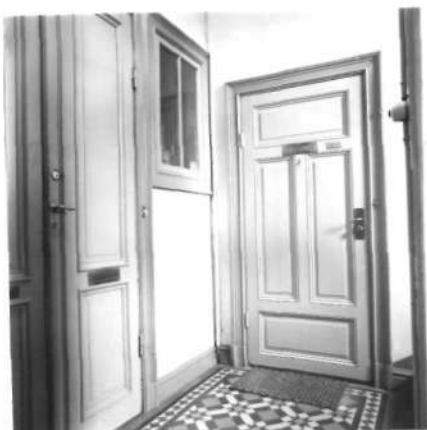
Fl 18380

Vilplan, Tegnérsgatan 24  
 Fönster och sockelpanel i f.d.  
 del av sal  
 Kakelugn i hörnrum  
 Fönster och dörrar i hörnrum
