# *EKONOMISK PLAN*

*Bostadsrättsföreningen Brf Skulptrisen,  
Stockholm kommun*

# Teknisk besiktning, tillägg spillvattenledningar.

# Teknisk besiktning

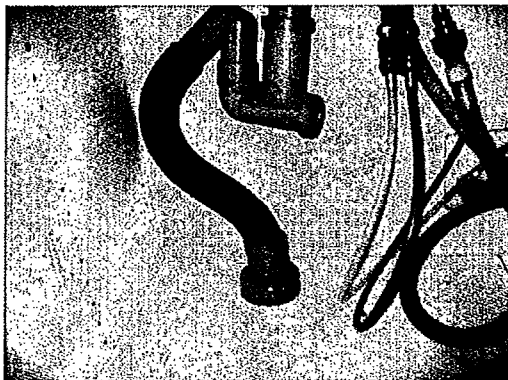
Lägenhet 10-1102 kök

Kök Vattenlås u.a., diskmaskinsavlopp inte fastsatt.  
 Tappvattenledningar inte klamrade.  
 Badrum Golvbrunn u.a.

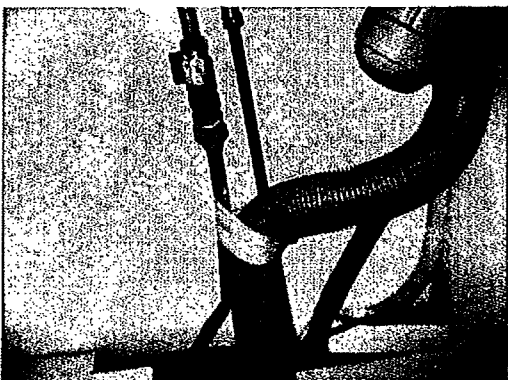
Lägenhet 14-1102 kök

Kök Vattenlås uppfejpad, tappvattenledningar inte klamrade.  
 Badrum Golvbrunn u.a.

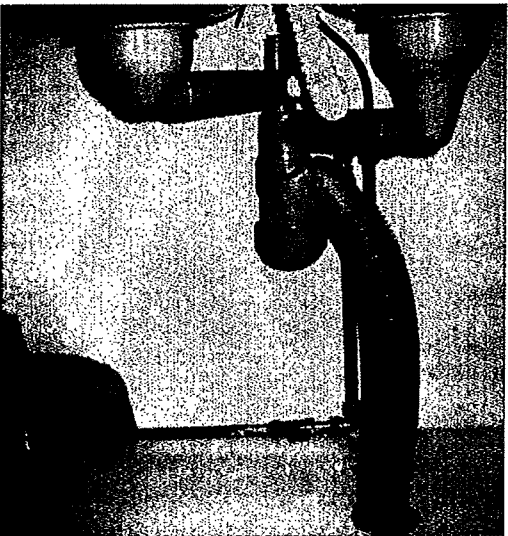
Lägenhet 8-1001 kök

Kök Vattenlås u.a., tappvattenledningar inte klamrade.  
 Badrum Golvbrunn – tättningsring saknades.  
 Tvättmaskinsavlopp inte fastsatt.

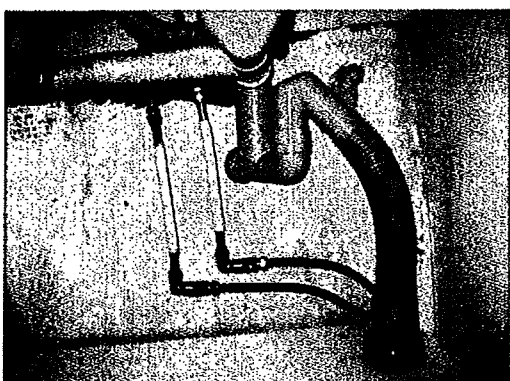
Lägenhet 11-1201 kök

Kök Vattenlås u.a. Tappvattenledningar inte klamrade,  
 brandtätning saknas helt mot schakt  
 Badrum Golvbrunn u.a.
