# Energibesiktning

Brf Solhaga  
Örebro

2007-12/1 – 2007-12/4

Utförd av:  
Dan Andersson  
HSB Mälardalen

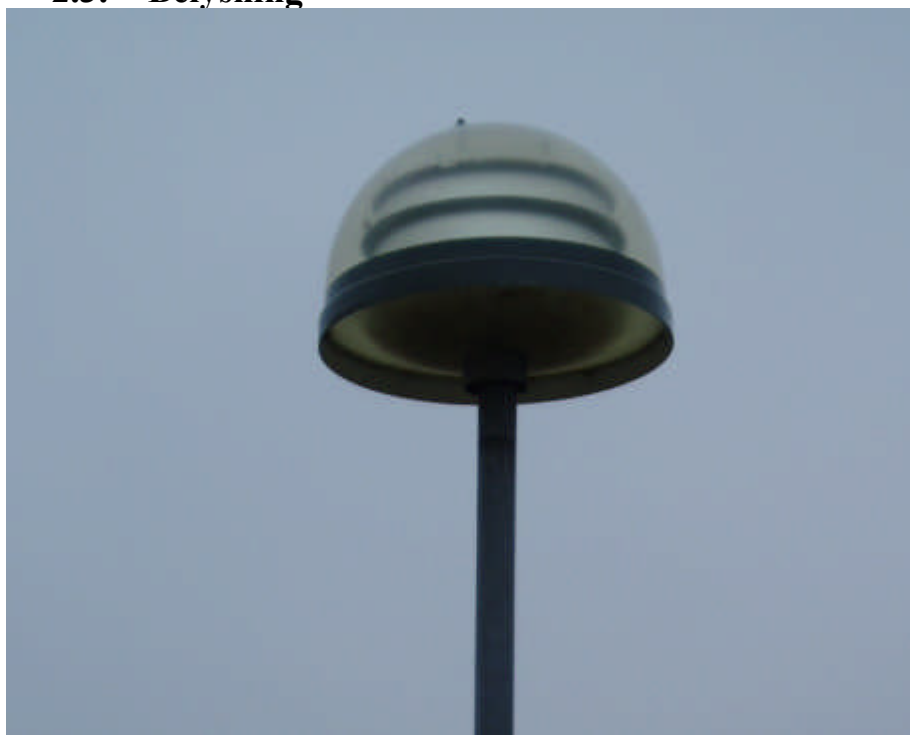
Ute belysning

- OBS! Idag är ljuset även en säkerhetsfråga och föreningen måste avväga energiförbrukningen mot medlemmarnas trygghet.

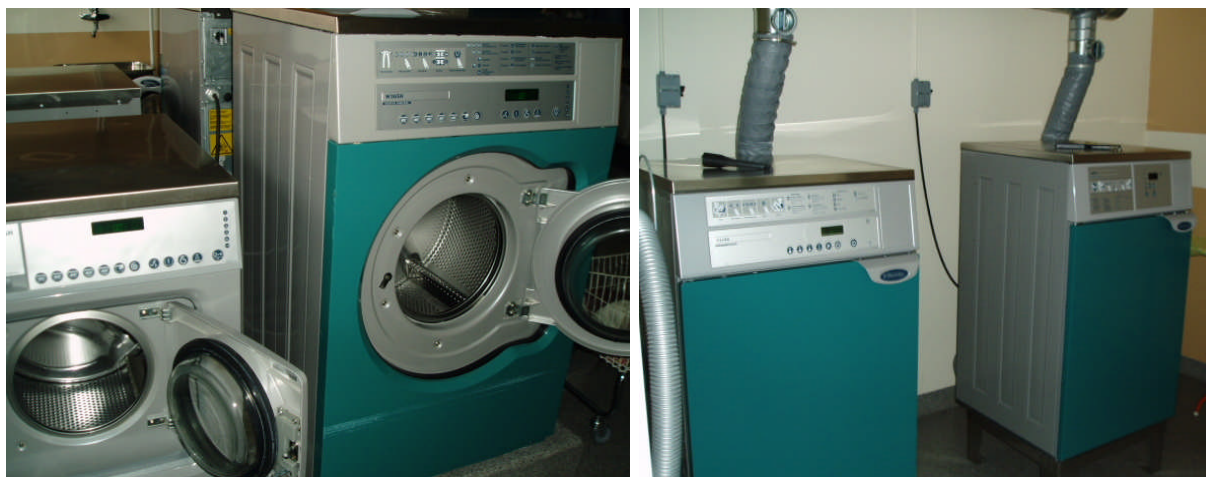
Det finns 6 st tvättstugor med utrustning från 2003 och nyare. 6 st torkrum där samtliga har avfuktare. Fabrikaten är Electrolux/Wascator.

Det finns inget energiincitament att spara någon energi på tvättstugorna då framförallt tvättmaskinerna är moderna och mycket energisnåla.

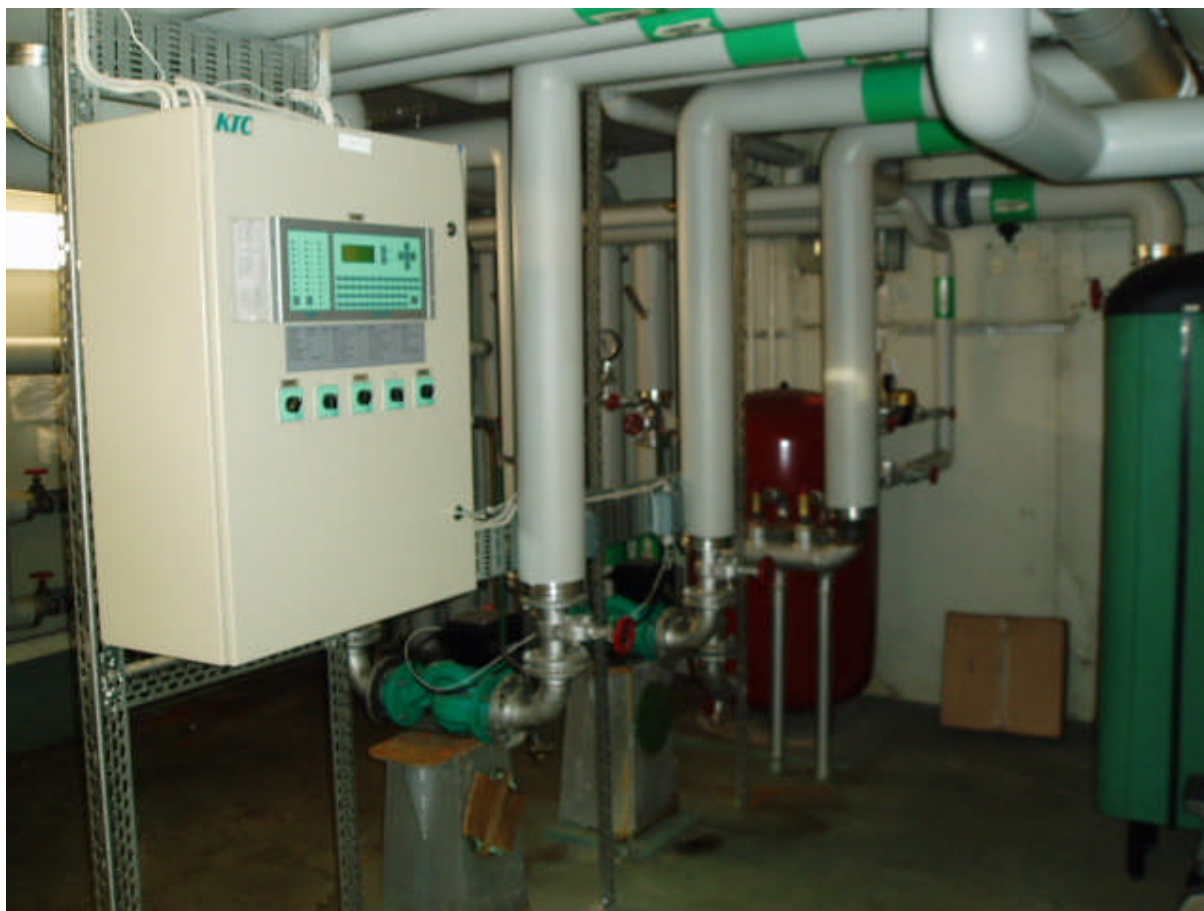
En typisk bild på värmesystemet för Solhaga. Bilden visar Ledgränd jämna.

Samtliga gränder har termostatventiler monterade på radiatorerna. Med åren blir känselkroppen utmattad och noggrannheten blir sämre och sämre. Efter bara ca 10 år kan ca 10 % av termostat ventilerna avvika så mycket att innetemperaturer och energiförbrukning blir påverkat.

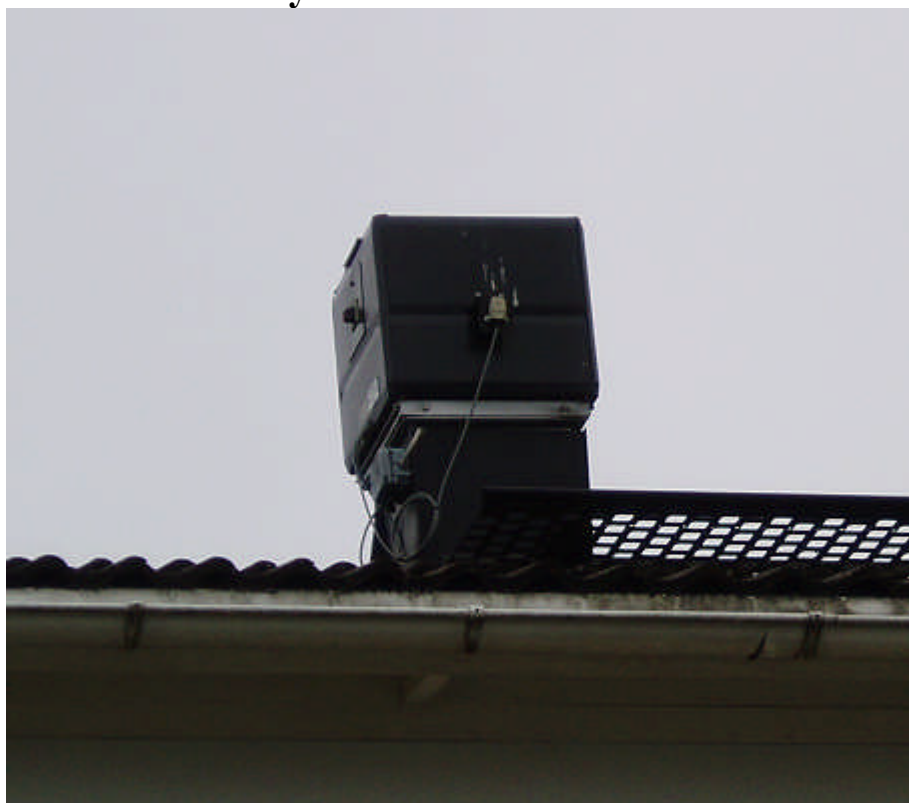
Frånluftsfläkt

Samtliga lägenheter har frånlufts ventilation. Tilluften tas in via spaltventiler i kök, vardagsrum och sovrum. Frånluften tas ut via kök och badrum.

Ventilationen fungerar dygnet runt för lägenheterna. Vid fallande utetemperatur minskar frånluftsflödet för att minska drag och kallras från tilluftsventiler och eventuella otätheter.

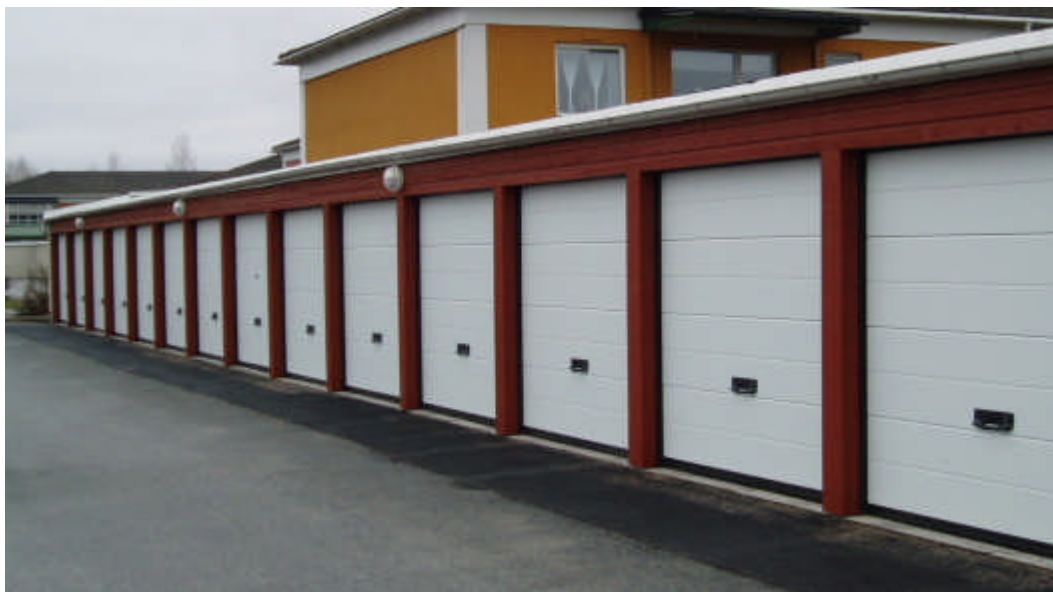
Föreningen har 17 st garage som finns i anslutning till varje gränds parkeringsyta. Totalt 226 platser.

Garage temperaturen skall hålla frostfritt max 10 grader.
