# DENSIA

Haninge Söderbymalm 7:51

## Garage och servicebyggnader.

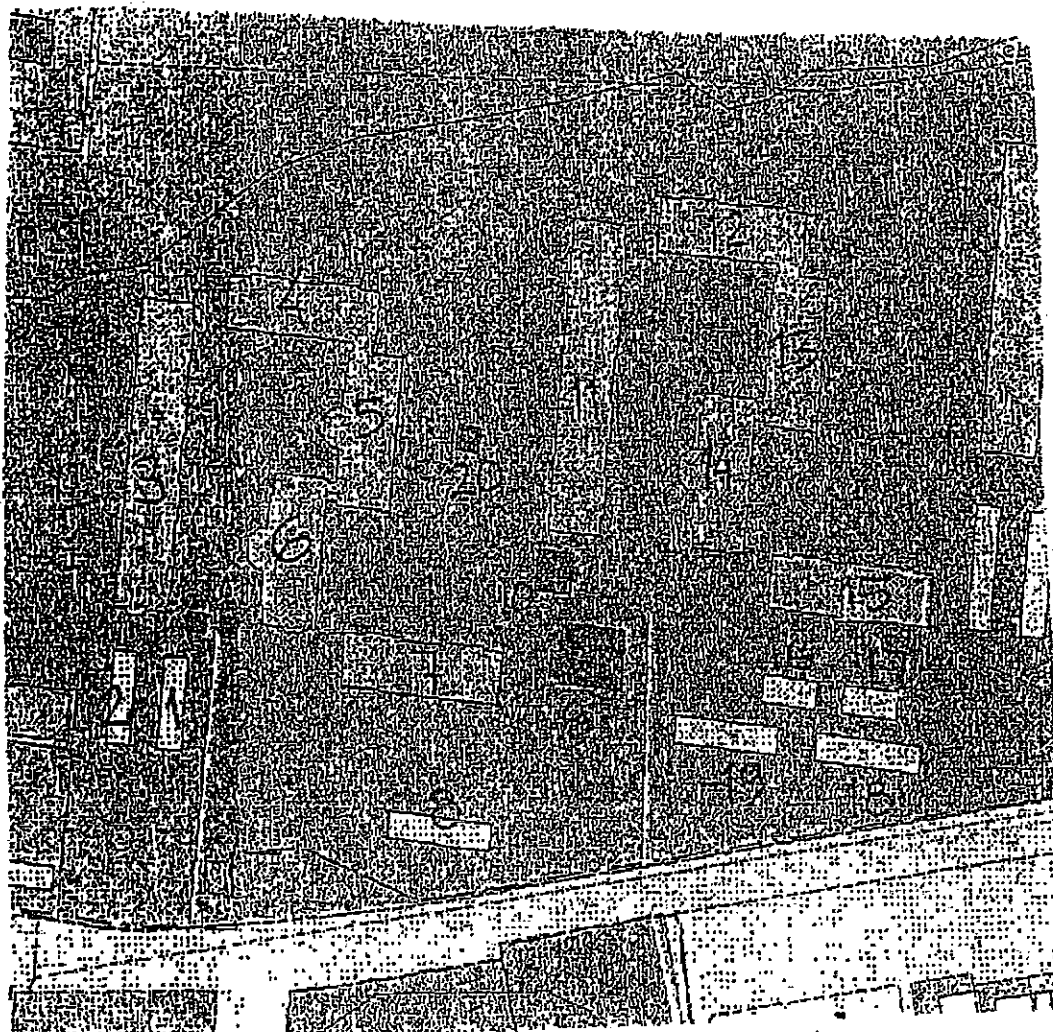
Haninge Söderbymalm 7:51. Vallavägen 63-109

| HUS NR | INNEHÅLLER | HUS NR | INNEHÅLLER |
| 1 | Garage | 11 | Port 87-93 |
