# ENERGIDEKLARATION

Lidnersgatan 12, 112 53 Stockholm  
Stockholms stad

Energideklarations-ID: 1145650

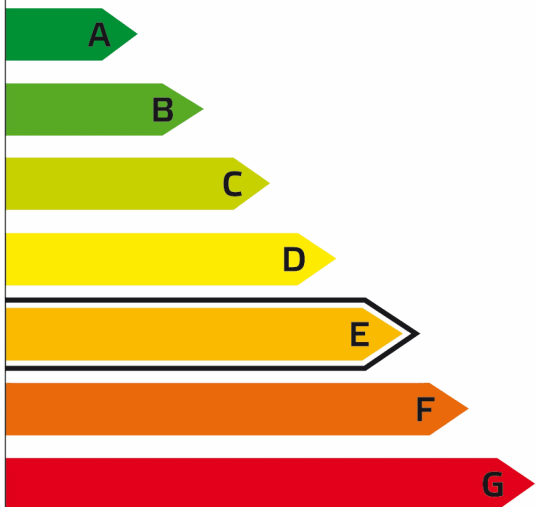
## ENERGIKLASSER

DENNA BYGGNADS  
ENERGIKLASS

**Energiprestanda, primärenergital:**  
102 kWh/m<sup>2</sup> och år

**Krav vid uppförande av  
ny byggnad, primärenergital:**  
Energiklass C, 75 kWh/m<sup>2</sup> och år
